**Mosonmagyaróvár, Magyar utca 3.  
76 hrsz  
Műemléki törzsszám: 3064 (azonosító: 4555) II. kategória  
MJT 8700, MK 26856, R 57706**

**Részleges építéstörténeti kutatási dokumentáció és értékleltár**

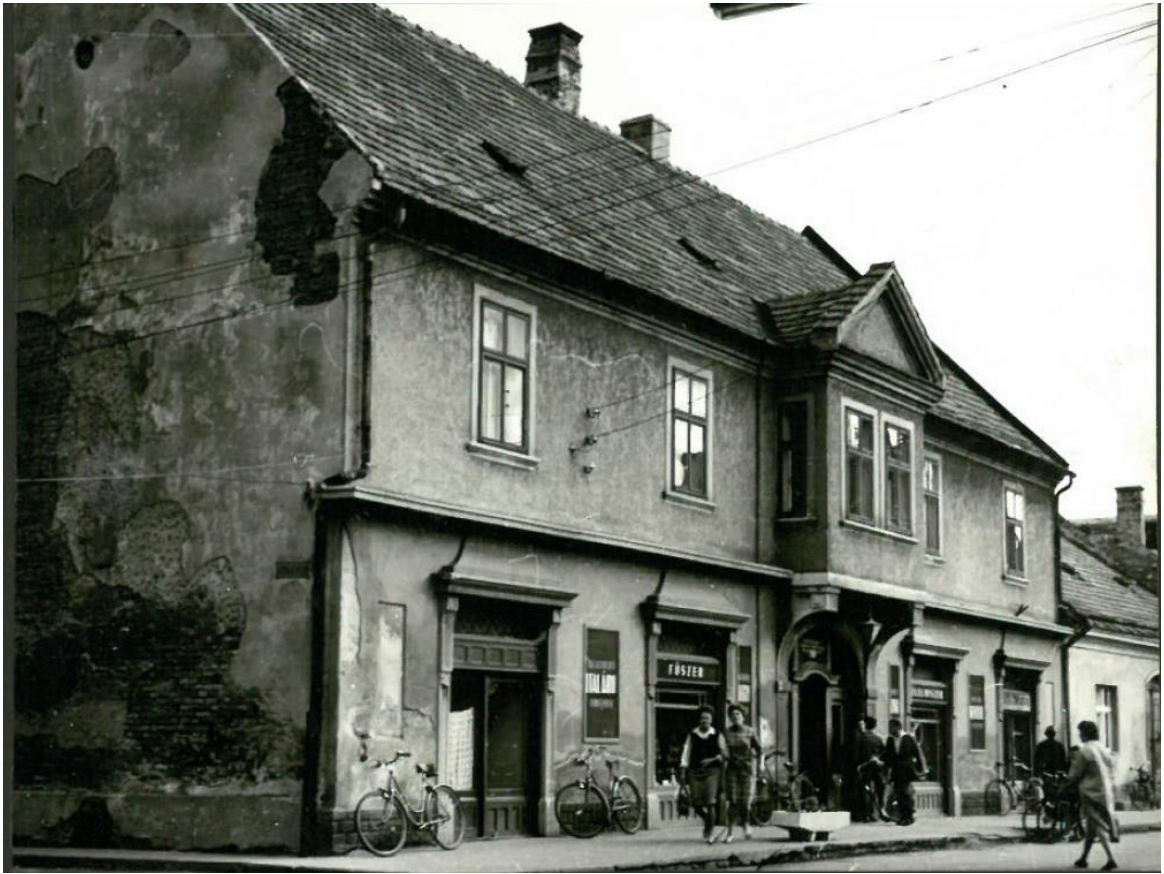
*Az épület az 1970-es években*

A képen még láthatók az eredetihez valószínűleg jobban hasonító földszinti portálok és a kapu. A jelenlegi szerkezetek az épülethez egyáltalán nem illeszkednek.

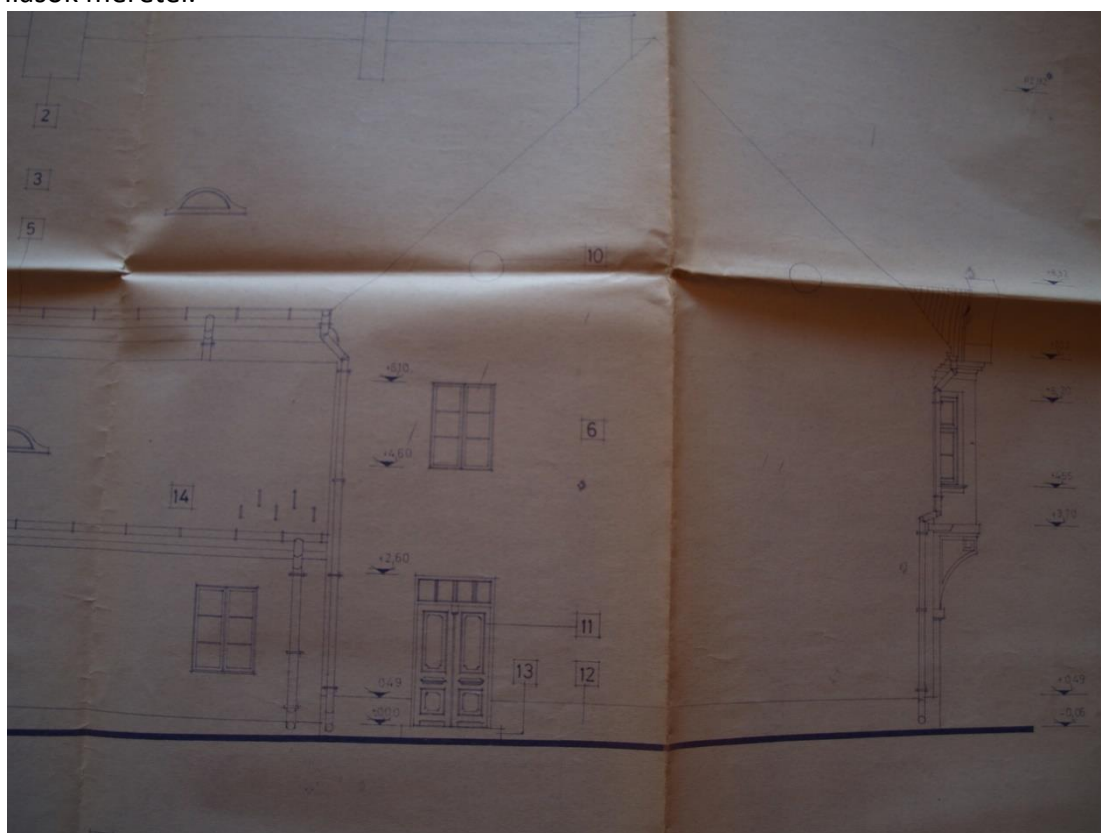
*Sörház utcai homlokzat a felújítási tervből*

A Sörház utcai oldalhomlokzaton az emeleten az 1974-es terveken még csak egy ablak található. A jelenleg látható második ablak későbbi átalakítás eredménye.

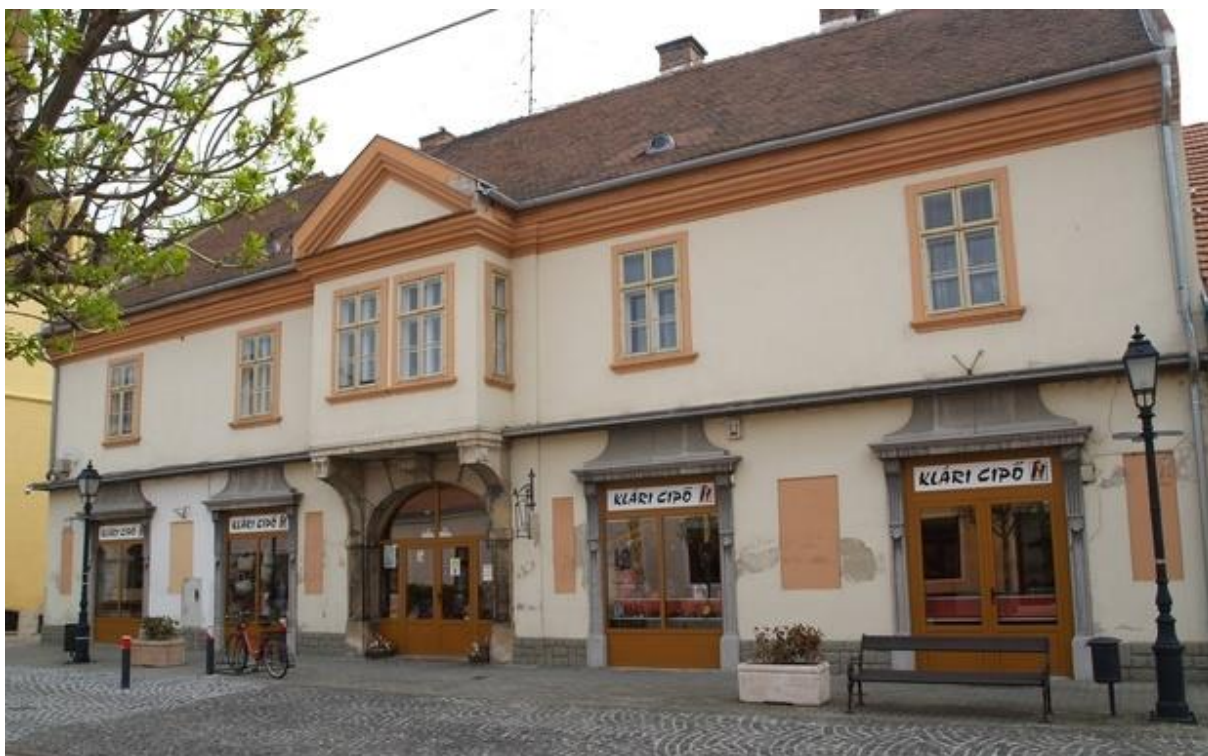
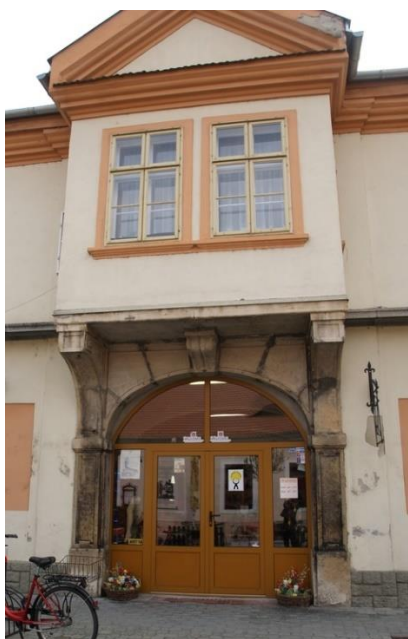
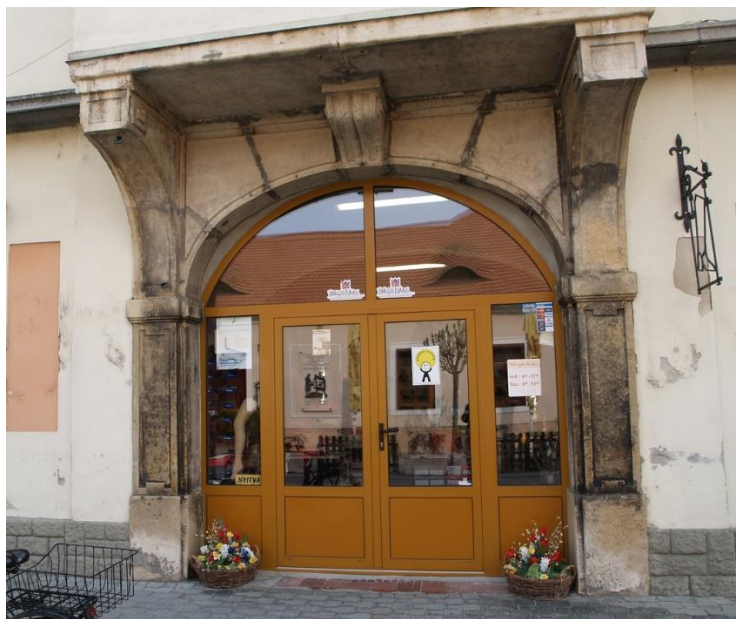
### A Magyar utcai homlokzat

A földszinti kirakat és bejárati fém portálok cserélt szerkezetek. Az emeleti ablakok 4 + 2 osztásúak, kifelé-befelé nyíló, pallótokosak.

A kapu kő keretének íve és a fém portál íve nem egyezik. A jelenlegi megoldás, a pótlással zavaró, az épület megjelenését jelentősen rontja. Az üzletportálok következő cseréjekor a portálokat és a kaput is fa nyílászárókra kell cserélni, az eredeti állapotra utaló megjelenítéssel.

A lábazat nem történeti érték, kiszellőztetett kő lábazatra cserélhető. A műkő osztópárkányt, keretezéseket fel kell újítani.

A földszinti részen található tükör felületek megtartandók. Színezéskor a mező színével azonosra kell színezni őket.

A Magyar utcai homlokzat védendő eleme a kapu kő keretezése, a zárterkélyt tartó kő konzolokkal és lemezzel. Kőrestaurátori módszerekkel újítandók fel, figyelemmel a lábazati zónában található sóterhelésre is.

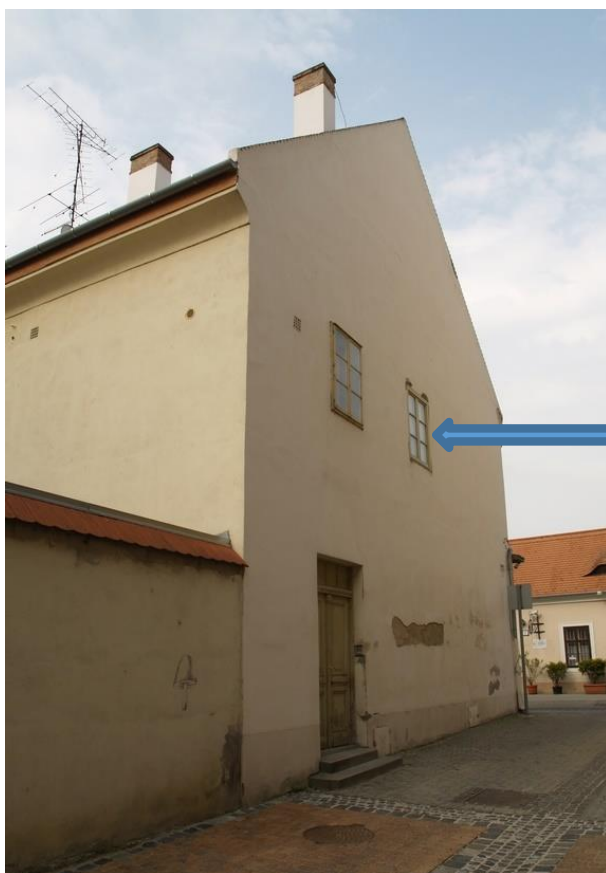
pallótokosra  
cserélendő ablak

Ugyancsak cserélendő tárgyi beruházás keretében a Sörház utcai homlokzat 2. tengelyében az emeleti ablak, valamint az udvari keleti homlokzat 5 tengelyében álló, még ki nem cserélt fehér ablak is.

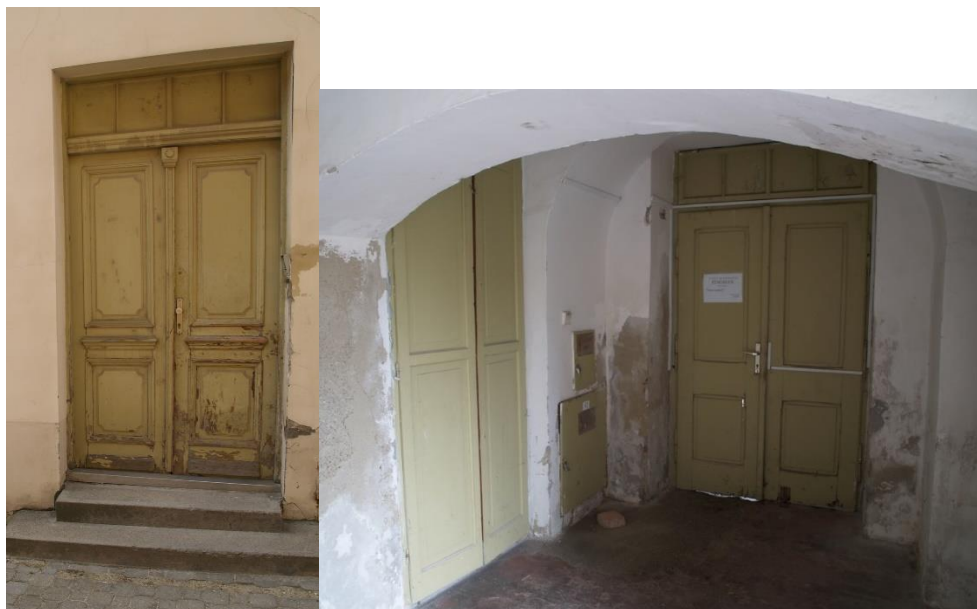
*A bejárat ajtó kívül és belül*

A bejárat ajtó az 1974-es felújításkor került elhelyezésre. A jelenlegivel megegyező kialakítással újra gyártható.

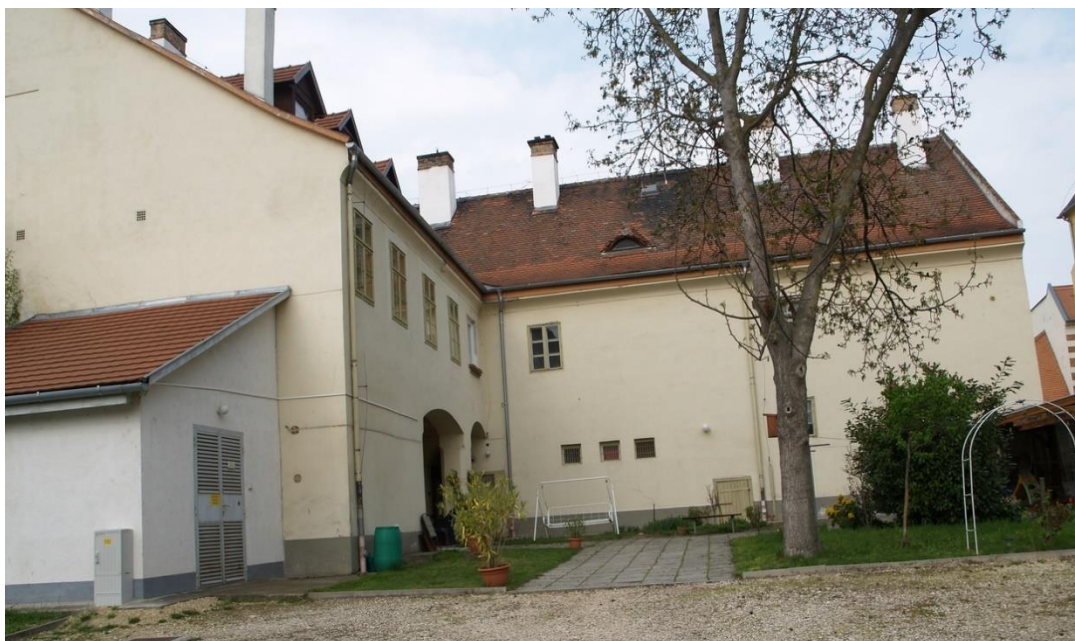
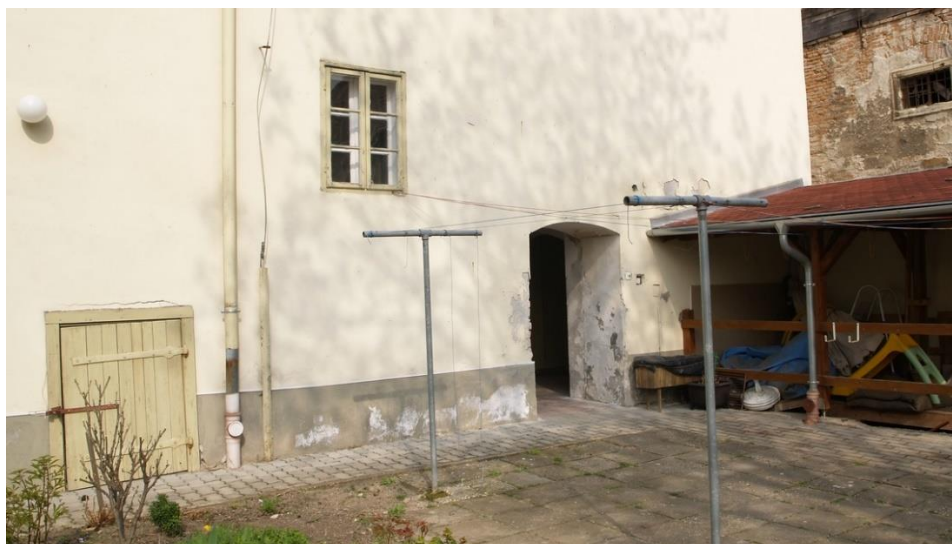
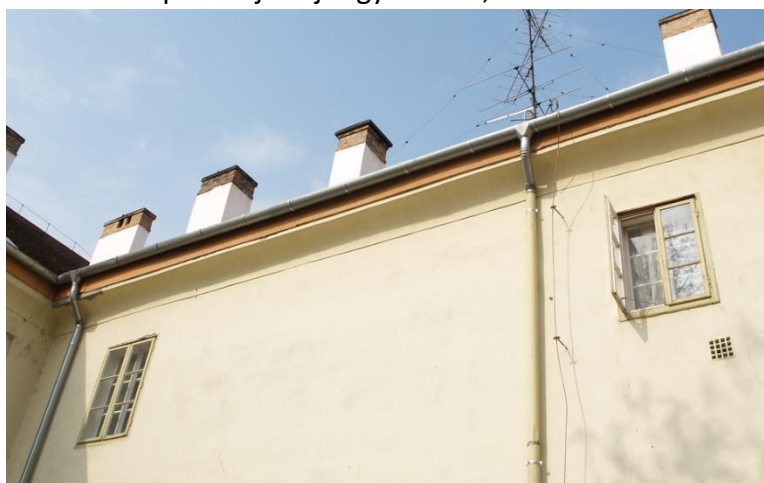
## Utcai épületrész déli homlokzat

A pince ajtó újra gyártható, cserélhető.

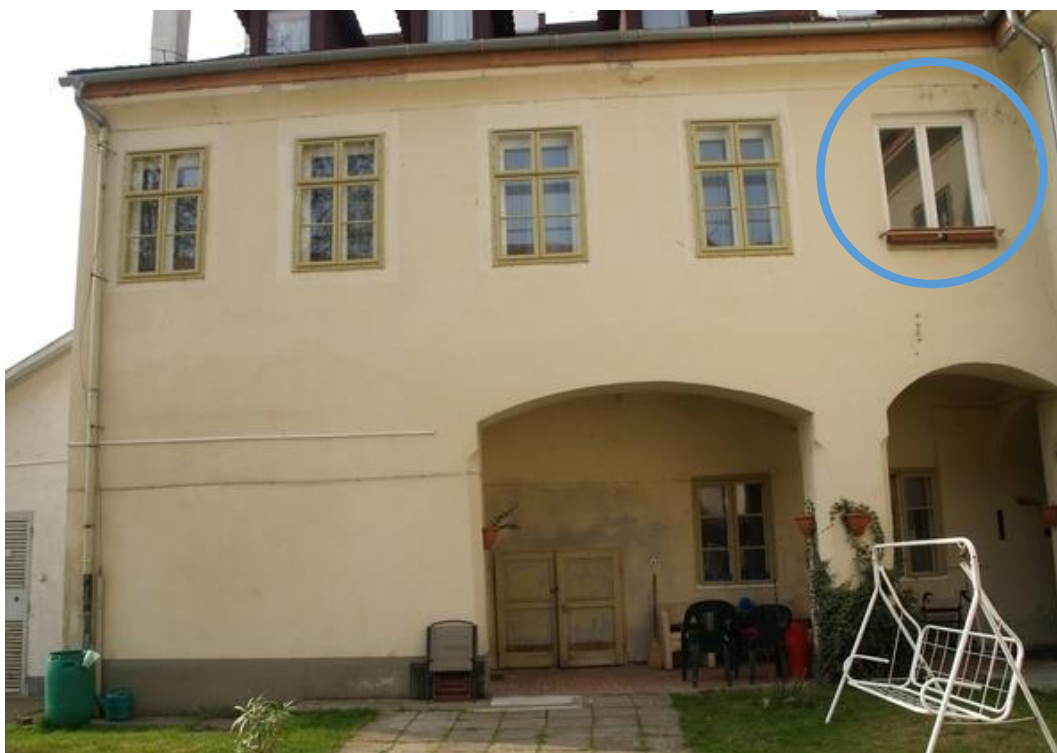
## Nyugati épületszárny keleti homlokzat

A fehér ablakot a többivel egyezőre kell cserélni.

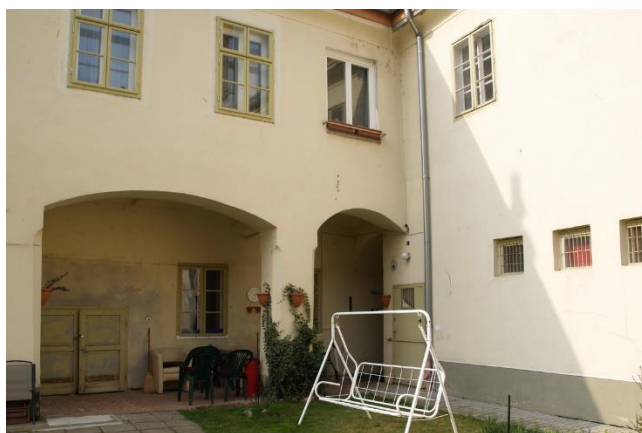
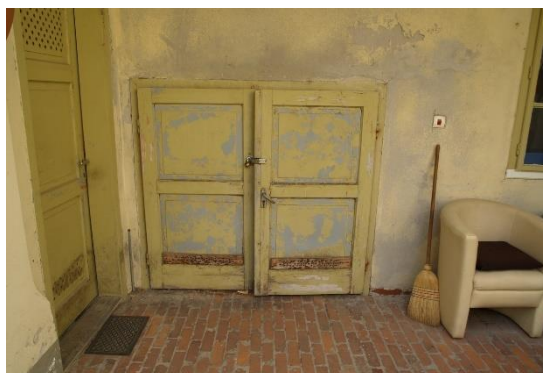
Cserélhetők a bejáratí ajtók, pince ajtó is, nem történeti értékek.

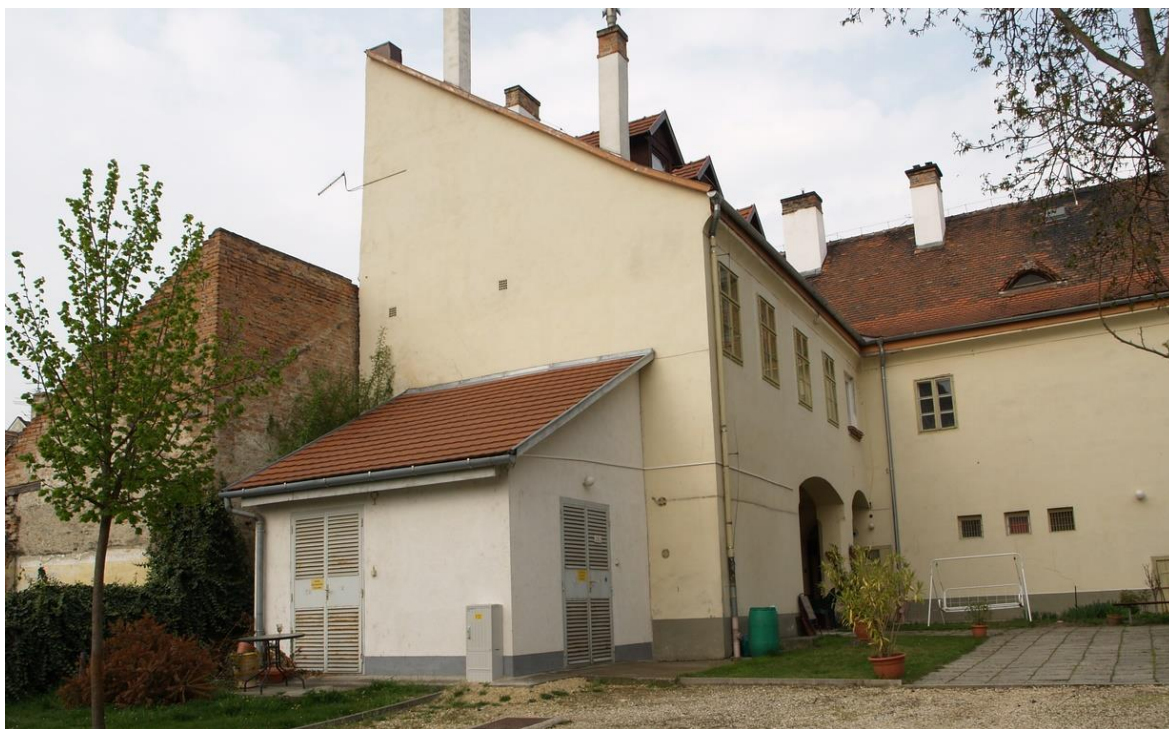
## Nyugati szárny déli, udvari homlokzat

A trafóhelyiség kialakítása, nyílászárói a XX. század II. felében készültek, nem történeti értékek.
