MAGYAR UTCAI HOMLOKZAT/felmérés M 1:100 É-03

MEGLÉVŐ LAKÓÉPÜLET HOMLOKZATFELÚJÍTÁSÁNAK ENGEDÉLYEZÉSI TERVE  
9200 MOSONMAGYARÓVÁR, MAGYAR U. 4.  
HRSZ.: 76

2017. május

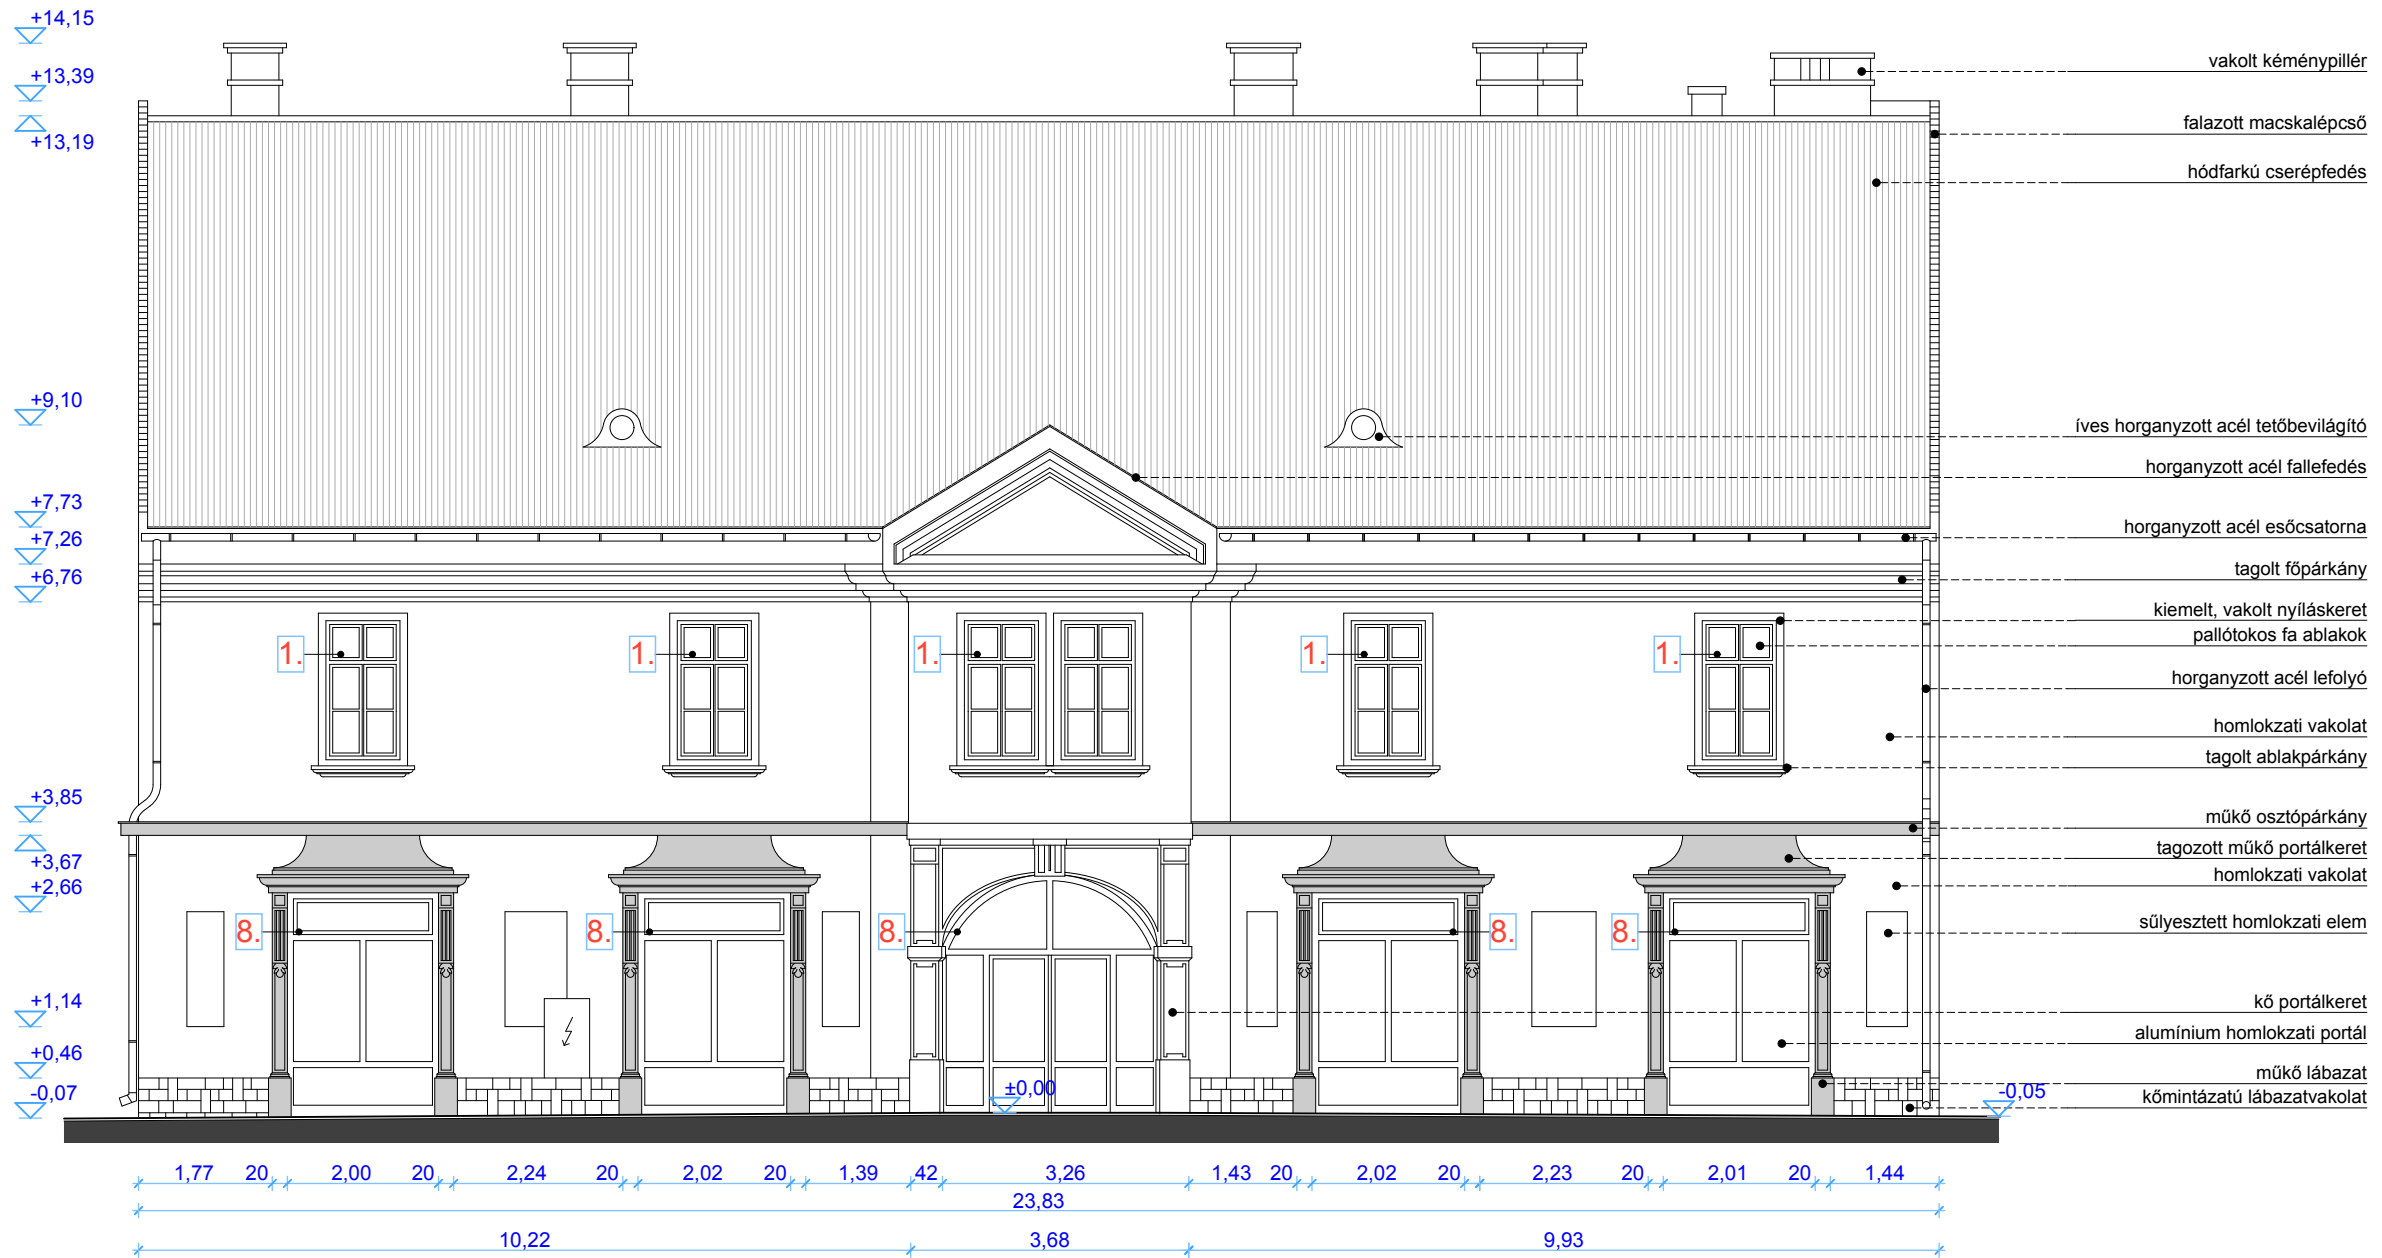
1. jelű: rossz állapotú pallótokos ablak (6 db)
2. jelű: rossz állapotú pallótokos ablak (2 db)
3. jelű: jó állapotú rétegragasztó hőszigetelt üvegezésű faablak (1 db)
4. jelű: rossz állapotú pallótokos ablak (4 db)
5. jelű: jó állapotú rétegragasztó hőszigetelt üvegezésű faablak (1 db)
6. jelű: jó állapotú faablak, belső szárnya rétegragasztó hőszigetelt üvegezésű, külső szárnya kifelé nyíló pallótokos (4 db)
7. jelű: rossz állapotú pallótokos ablak (2 db)
8. jelű: jó állapotú alumínium szerkezetű portál, hőszigetelt üvegezéssel (5 db)
9. jelű: felújításra szoruló fa lépcsőházi ajtó (1 db)
10. jelű: felújításra szoruló fa pinceajtó (1 db)
11. jelű: rossz állapotú tárolóajtó (1 db)
12. jelű: jó állapotú fa ablak, fém ráccsal (3 db)

- kéménypillérek állapota megfelelő, javítás nem szükséges
- cserépfedés állapota jó, a tető átnézése után darabonkénti cseréppótlás szükséges
- bádogos szerkezetek pár éve cserélve lettek, állapotuk megfelelő
- a főpárkányon lévő homlokdeszkát cserélni szükséges, a főpárkány állapota megfelelő, kisebb javítás szükséges
- az osztópárkány feletti vakolatmező megtisztítás utáni simítóvakolása
- alsó vakolatmező leverése +3,00 m magasságig (portálok teteje) téglafugák kikaparása után WTA szellőző és szárítóvakolat felhordása
- lábazati kőmintás vakolat eltávolítása, javasolt a meglévő magassággal azonos új kő vagy műkő lábazat
- műkő osztópárkány és portálkeret, valamint a bejárati kő keret szerkezeteket javítani, tisztítani és pótolni szükséges
- a homlokzati színek meghatározása az örökségvédelmi hatósággal helyszíni bejáráson, színminta alapján kerül kiválasztásra.
