SÖRHÁZ UTCAI HOMLOKZAT/felmérés M 1:100 É-04

MEGLÉVŐ LAKÓÉPÜLET HOMLOKZATFELÚJÍTÁSÁNAK ENGEDÉLYEZÉSI TERVE
9200 MOSONMAGYARÓVÁR, MAGYAR U. 4.
HRSZ.: 76

2017. május

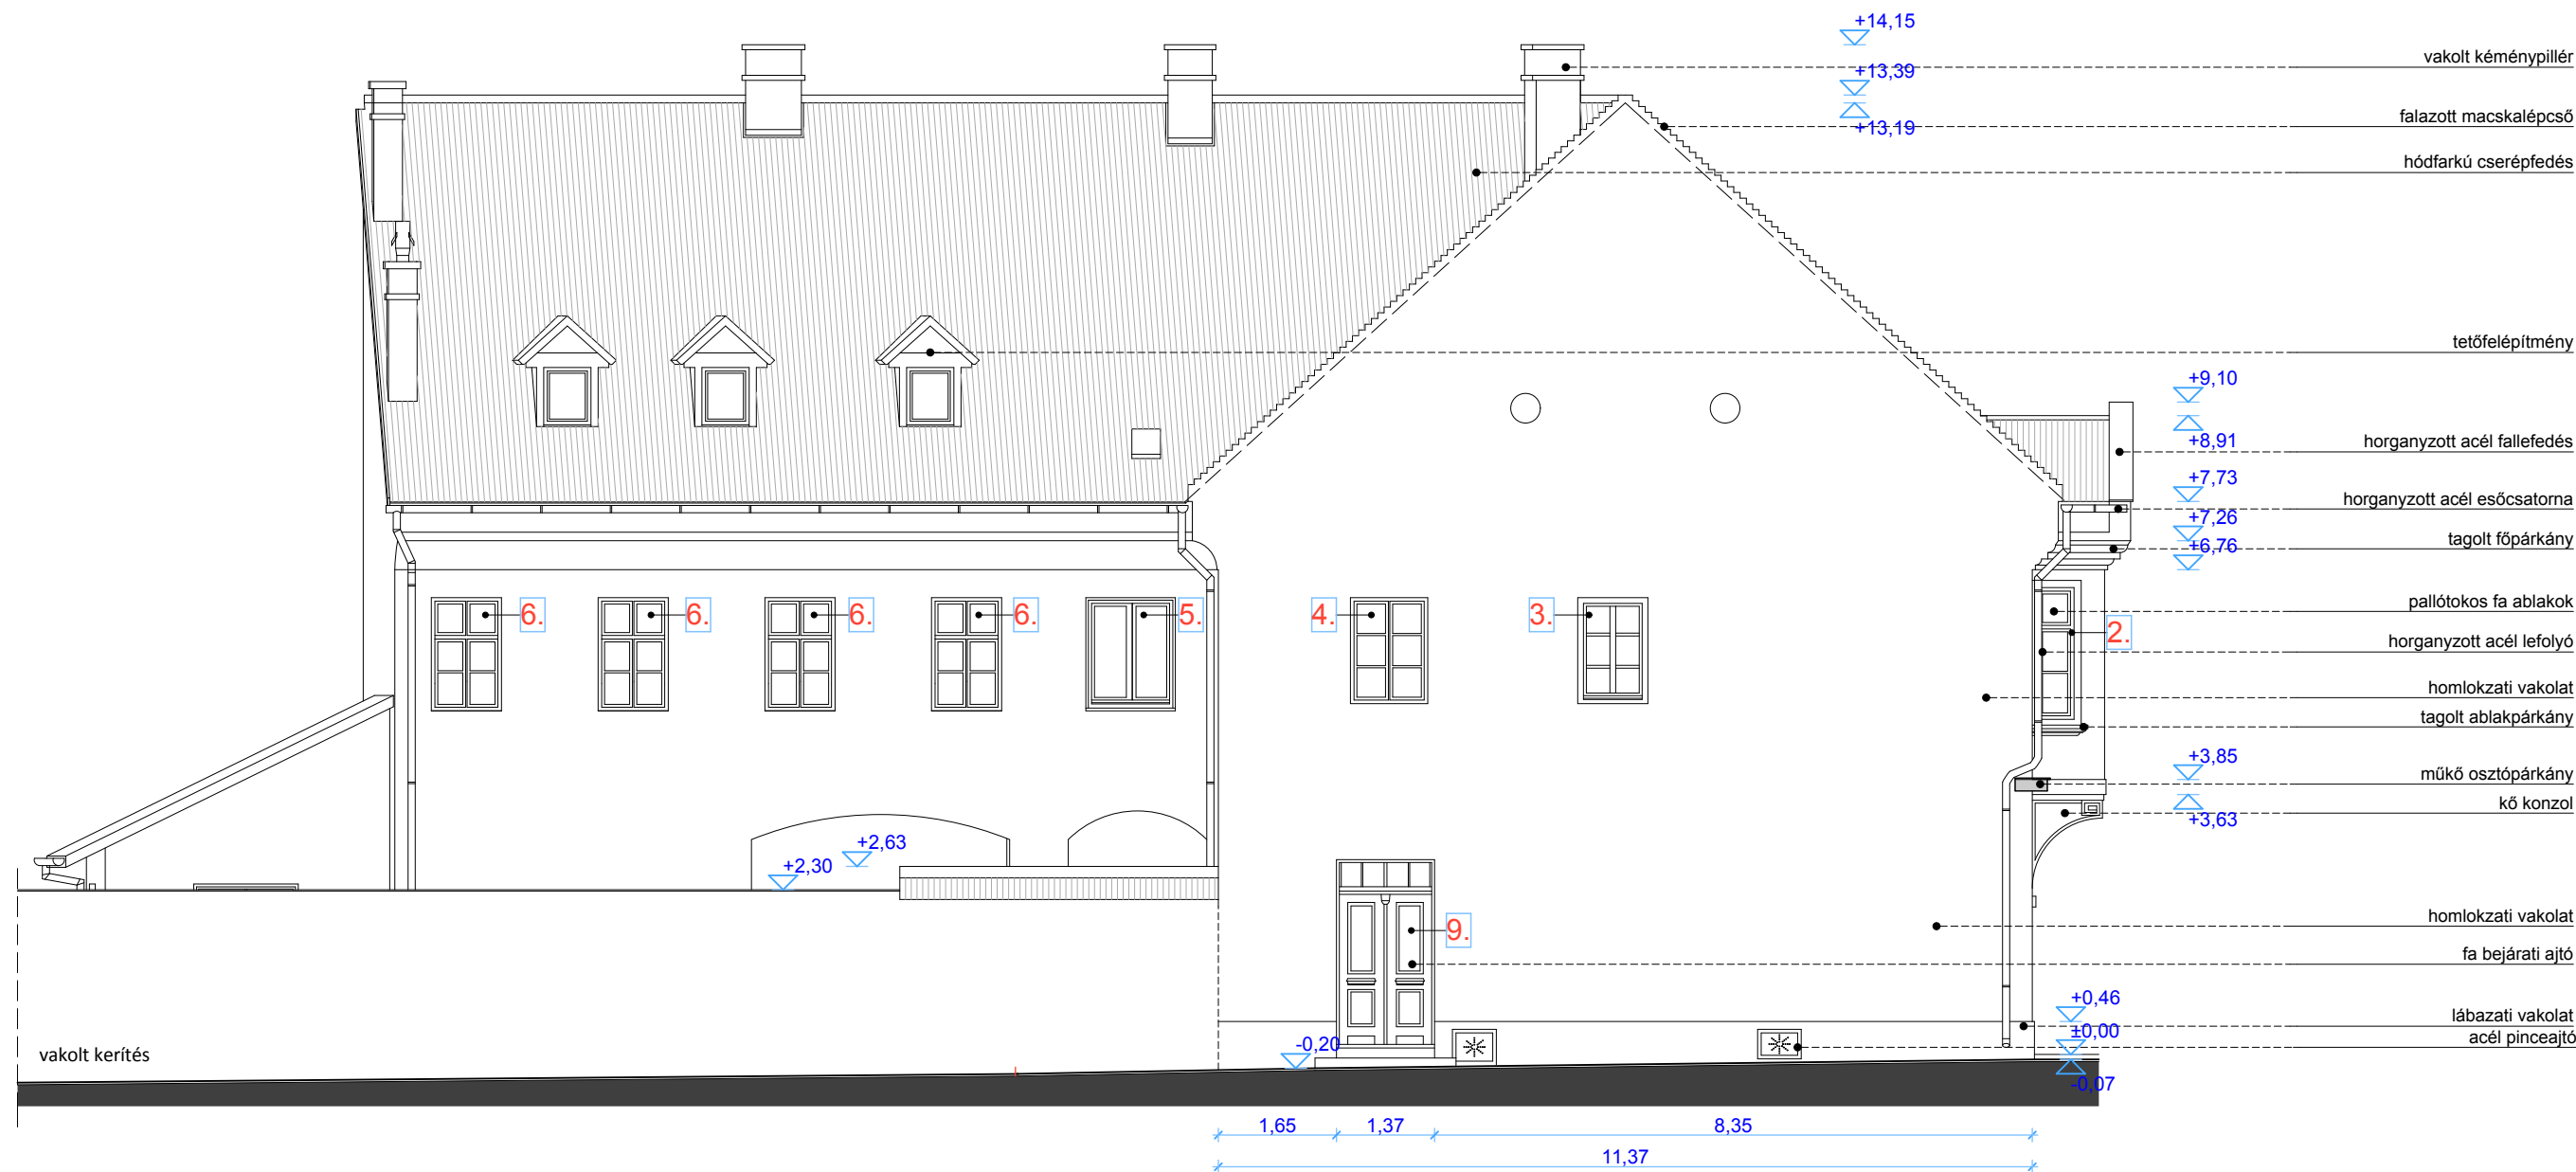
1. jelű: rossz állapotú pallótokos ablak (6 db)
2. jelű: rossz állapotú pallótokos ablak (2 db)
3. jelű: jó állapotú rétegragasztó hőszigetelt üvegezésű faablak (1 db)
4. jelű: rossz állapotú pallótokos ablak (4 db)
5. jelű: jó állapotú rétegragasztó hőszigetelt üvegezésű faablak (1 db)
6. jelű: jó állapotú faablak, belső szárnya rétegragasztó hőszigetelt üvegezésű, külső szárnya kifelé nyíló pallótokos (4 db)
7. jelű: rossz állapotú pallótokos ablak (2 db)
8. jelű: jó állapotú alumínium szerkezetű portál, hőszigetelt üvegezéssel (5 db)
9. jelű: felújításra szoruló fa lépcsőházi ajtó (1 db)
10. jelű: felújításra szoruló fa pinceajtó (1 db)
11. jelű: rossz állapotú tárolóajtó (1 db)
12. jelű: jó állapotú fa ablak, fém ráccsal (3 db)

- kéménypillérek állapota megfelelő, javítás nem szükséges
- cserépfedés állapota jó, a tető átnézése után darabonkénti cseréppótlás szükséges
- bádogos szerkezetek pár éve cserélve lettek, állapotuk megfelelő
- a főpárkányon lévő homlokdeszkát cserélni szükséges, a főpárkány állapota megfelelő, kisebb javítás szükséges
- az osztópárkány feletti vakolatmező megtisztítás utáni simítóvakolása
- alsó vakolatmező leverése +3,00 m magasságig (portálok teteje) téglafugák kikaparása után WTA szellőző és szárítóvakolat felhordása
- lábazati kőmintás vakolat eltávolítása, javasolt a meglévő magassággal azonos új kő vagy műkő lábazat
- műkő osztópárkány és portálkeret, valamint a bejárati kő keret szerkezeteket javítani, tisztítani és pótolni szükséges
- a homlokzati színek meghatározása az örökségvédelmi hatósággal helyszíni bejáráson, színminta alapján kerül kiválasztásra.
