UDVARI HOMLOKZAT 1. / felmérés M 1:100

É-05

MEGLÉVŐ LAKÓÉPÜLET HOMLOKZATFELÚJÍTÁSÁNAK ENGEDÉLYEZÉSI TERVE
9200 MOSONMAGYARÓVÁR, MAGYAR U. 4.
HRSZ.: 76

2017. május

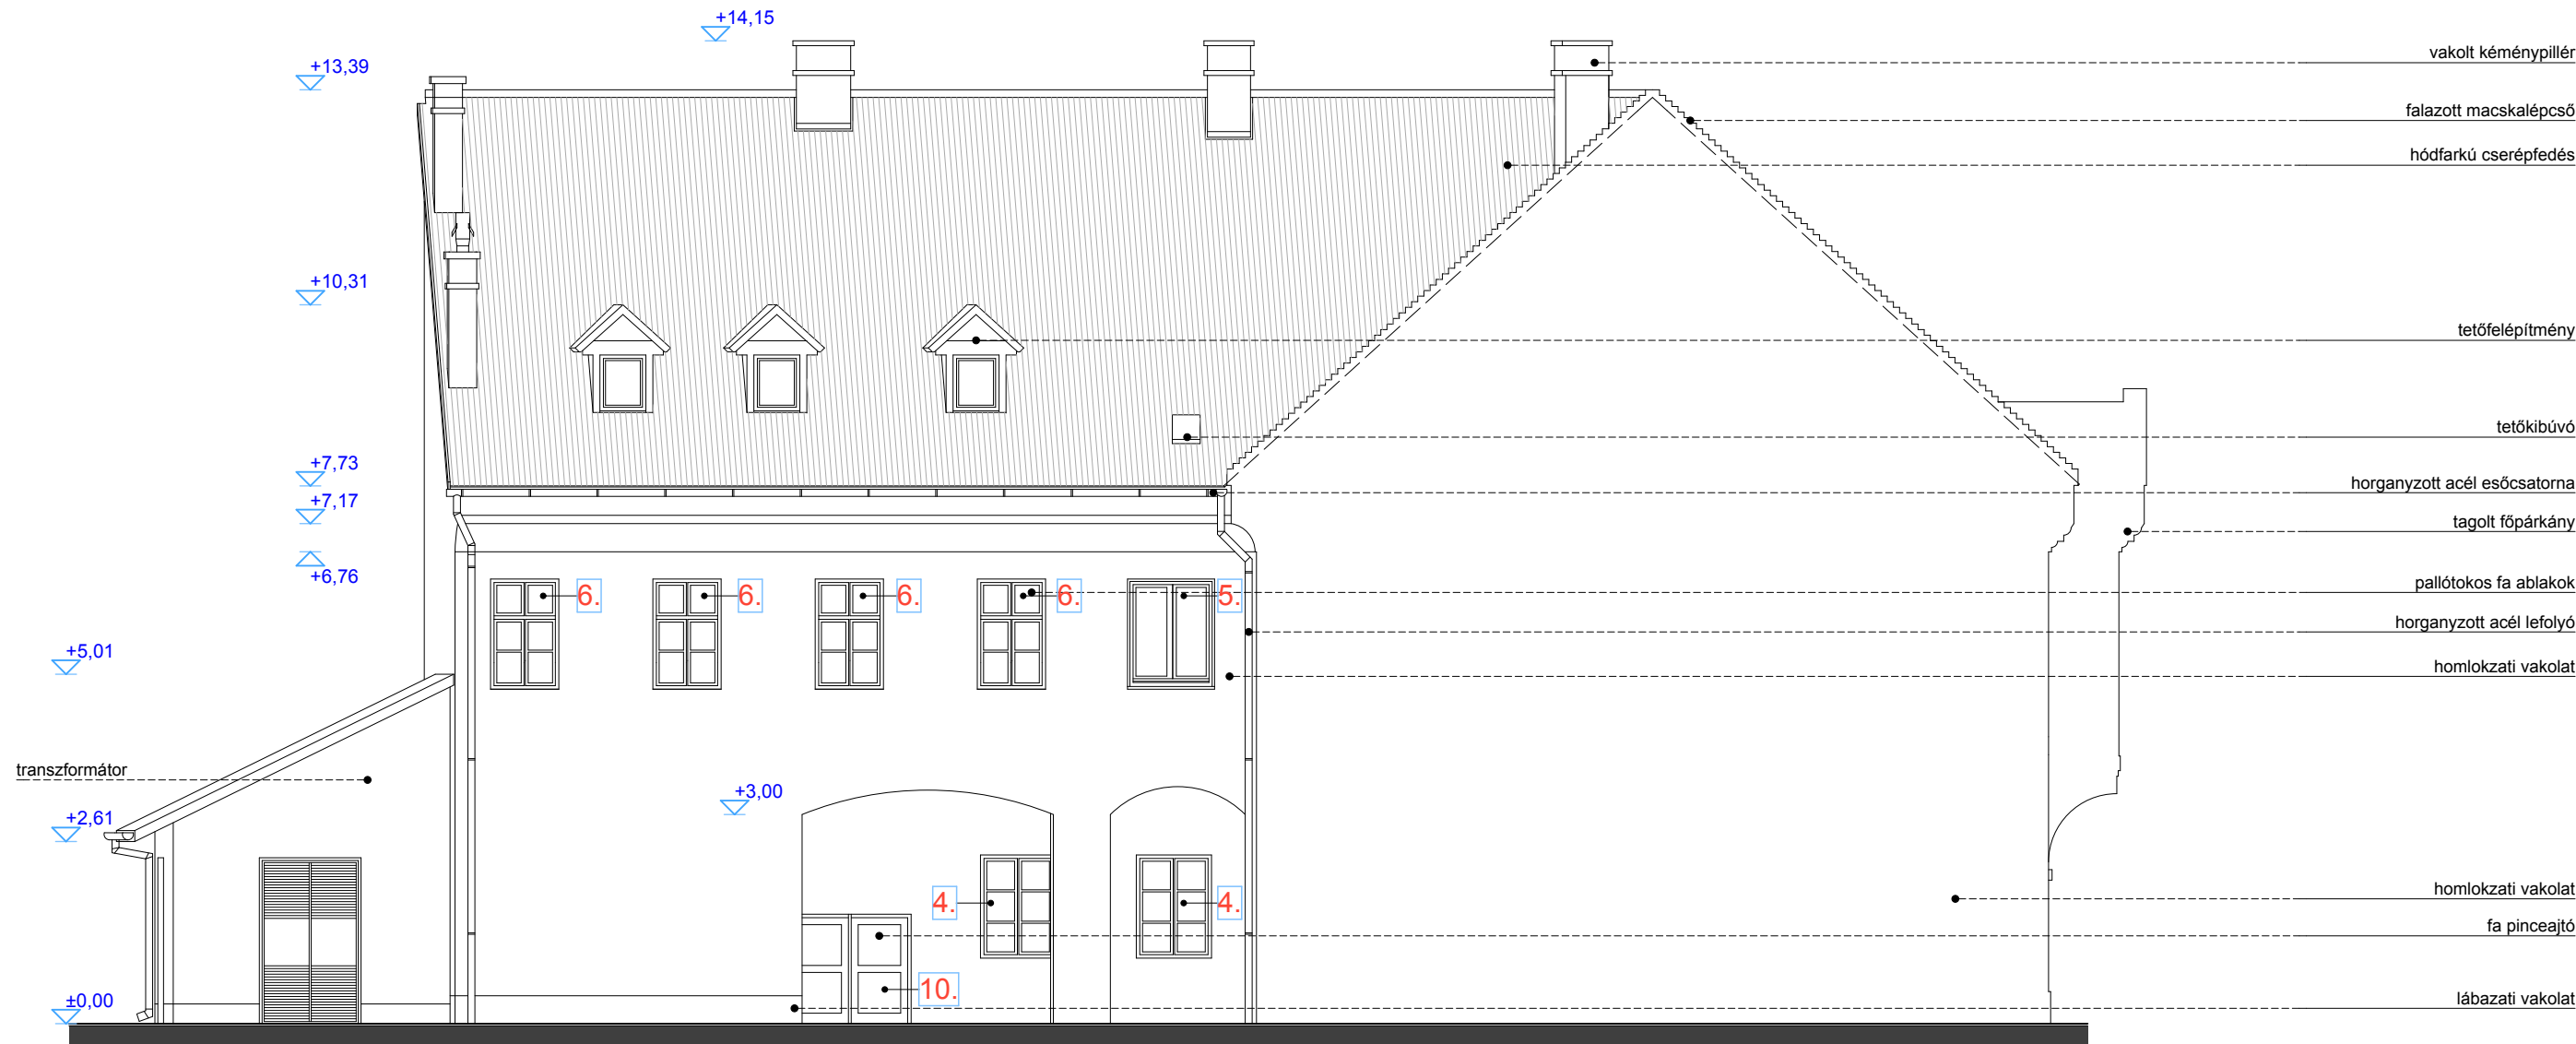
1. jelű: rossz állapotú pallótokos ablak (6 db)
2. jelű: rossz állapotú pallótokos ablak (2 db)
3. jelű: jó állapotú rétegragasztó hőszigetelt üvegezésű faablak (1 db)
4. jelű: rossz állapotú pallótokos ablak (4 db)
5. jelű: jó állapotú rétegragasztó hőszigetelt üvegezésű faablak (1 db)
6. jelű: jó állapotú faablak, belső szárnya rétegragasztó hőszigetelt üvegezésű, külső szárnya kifelé nyíló pallótokos (4 db)
7. jelű: rossz állapotú pallótokos ablak (2 db)
8. jelű: jó állapotú alumínium szerkezetű portál, hőszigetelt üvegezéssel (5 db)
9. jelű: felújításra szoruló fa lépcsőházi ajtó (1 db)
10. jelű: felújításra szoruló fa pinceajtó (1 db)
11. jelű: rossz állapotú tárolóajtó (1 db)
12. jelű: jó állapotú fa ablak, fém ráccsal (3 db)

- kéménypillérek állapota megfelelő, javítás nem szükséges
- cserépfedés állapota jó, a tető átnézése után darabonkénti cseréppótlás szükséges
- bádogos szerkezetek pár éve cserélve lettek, állapotuk megfelelő
- a főpárkányon lévő homlokdeszkát cserélni szükséges, a főpárkány állapota megfelelő, kisebb javítás szükséges
- az osztópárkány feletti vakolatmező megtisztítás utáni simítóvakolása
- alsó vakolatmező leverése +3,00 m magasságig (portálok teteje) téglafugák kikaparása után WTA szellőző és szárítóvakolat felhordása
- lábazati kőmintás vakolat eltávolítása, javasolt a meglévő magassággal azonos új kő vagy műkő lábazat
- műkő osztópárkány és portálkeret, valamint a bejárati kő keret szerkezeteket javítani, tisztítani és pótolni szükséges
- a homlokzati színek meghatározása az örökségvédelmi hatósággal helyszíni bejáráson, színminta alapján kerül kiválasztásra.
