UDVARI HOMLOKZAT 2. / felmérés M 1:100

É-06

MEGLÉVŐ LAKÓÉPÜLET HOMLOKZATFELÚJÍTÁSÁNAK ENGEDÉLYEZÉSI TERVE
9200 MOSONMAGYARÓVÁR, MAGYAR U. 4.
HRSZ.: 76

2017. május

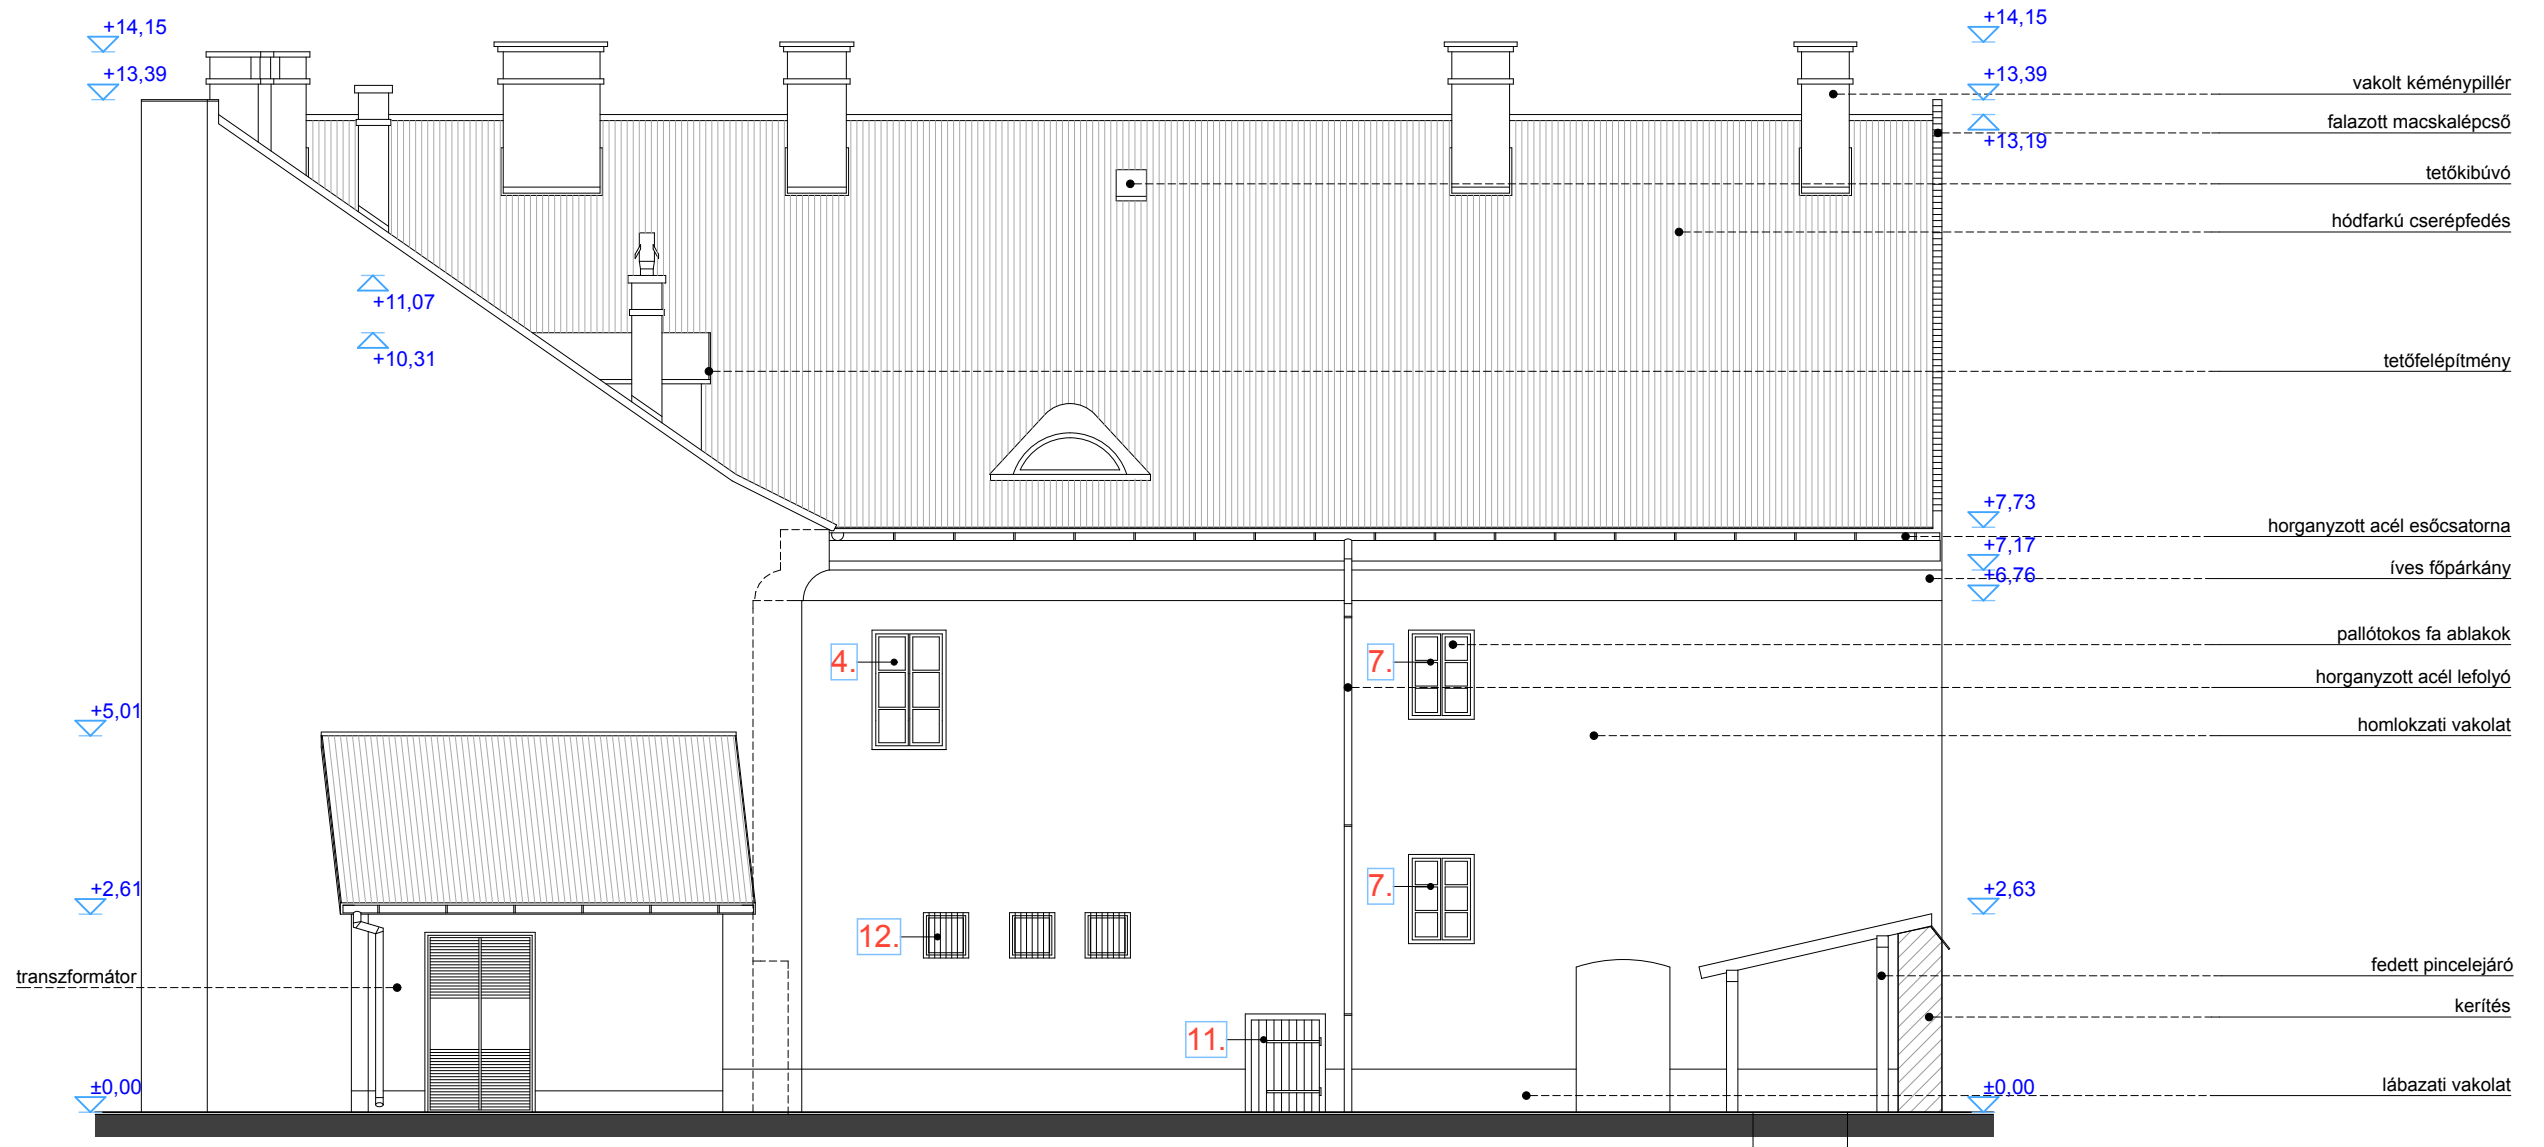
1. jelű: rossz állapotú pallótokos ablak (6 db)
2. jelű: rossz állapotú pallótokos ablak (2 db)
3. jelű: jó állapotú rétegragasztó hőszigetelt üvegezésű faablak (1 db)
4. jelű: rossz állapotú pallótokos ablak (4 db)
5. jelű: jó állapotú rétegragasztó hőszigetelt üvegezésű faablak (1 db)
6. jelű: jó állapotú faablak, belső szárnya rétegragasztó hőszigetelt üvegezésű, külső szárnya kifelé nyíló pallótokos (4 db)
7. jelű: rossz állapotú pallótokos ablak (2 db)
8. jelű: jó állapotú alumínium szerkezetű portál, hőszigetelt üvegezéssel (5 db)
9. jelű: felújításra szoruló fa lépcsőházi ajtó (1 db)
10. jelű: felújításra szoruló fa pinceajtó (1 db)
11. jelű: rossz állapotú tárolóajtó (1 db)
12. jelű: jó állapotú fa ablak, fém ráccsal (3 db)

- kéménypillérek állapota megfelelő, javítás nem szükséges
- cserépfedés állapota jó, a tető átnézése után darabonkénti cseréppótlás szükséges
- bádogos szerkezetek pár éve cserélve lettek, állapotuk megfelelő
- a főpárkányon lévő homlokdeszkát cserélni szükséges, a főpárkány állapota megfelelő, kisebb javítás szükséges
- az osztópárkány feletti vakolatmező megtisztítás utáni simítóvakolása
- alsó vakolatmező leverése +3,00 m magasságig (portálok teteje) téglafugák kikaparása után WTA szellőző és szárítóvakolat felhordása
- lábazati kőmintás vakolat eltávolítása, javasolt a meglévő magassággal azonos új kő vagy műkö lábazat
- működő osztópárkány és portálkeret, valamint a bejárati kő keret szerkezeteket javítani, tisztítani és pótolni szükséges
- a homlokzati színek meghatározása az örökségvédelmi hatósággal helyszíni bejáráson, színminta alapján kerül kiválasztásra.
