**Mosonmagyaróvár Magyar u. 4.  
Műemlék lakóépület  
a falak nedvesség- és só-állapotának vizsgálata,  
felszívódó nedvesség elleni védelme**

**Győr, 2017. április 13.**

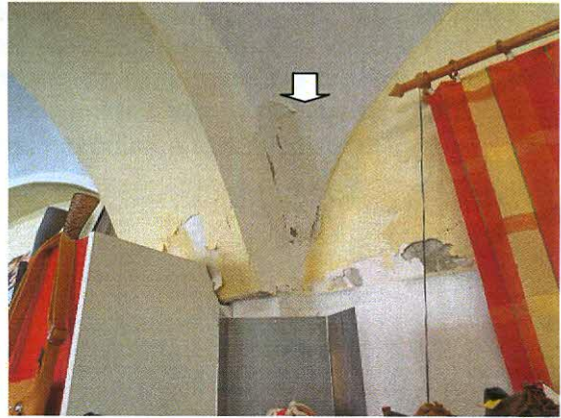
A nedvesség és a kikristályosodott sók okozta vakolati károsodás az utcai homlokzaton és a belső térben több helyen jól látható. A homlokzat állapota a kissé megtévesztő, mögötte kritikusnak ítéltető, mindenütt nagy magasságig vizes.

Az egykori javító célzatú beavatkozások során ugyan 25 éve készült injektálós szigetelés, de az ma már nem hatékony. Ezzel magyarázható az, hogy a falak nedvességtartalma igen magas és még belül is jelentősek a vakolati károk.

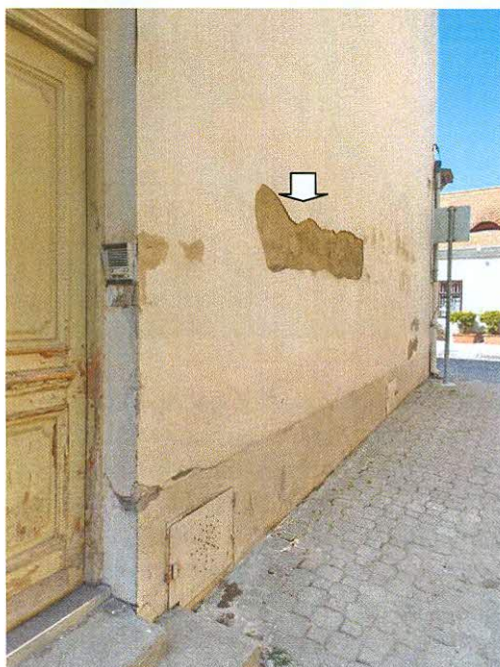
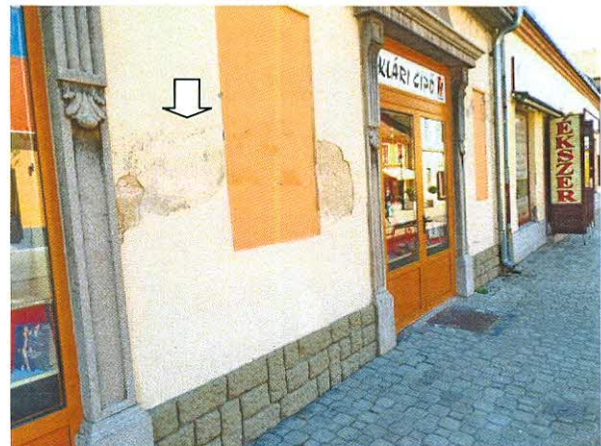
A homlokzati vakolati károsodás a Magyar utcai és a Sörház utcai oldalon is jól megfigyelhető, amelyet a kapilláris felszívódás okozott és a lábazat nedvesség-visszatartó hatása jelentősen fokozott. A sók okozta károk jól láthatóan súlyosak.

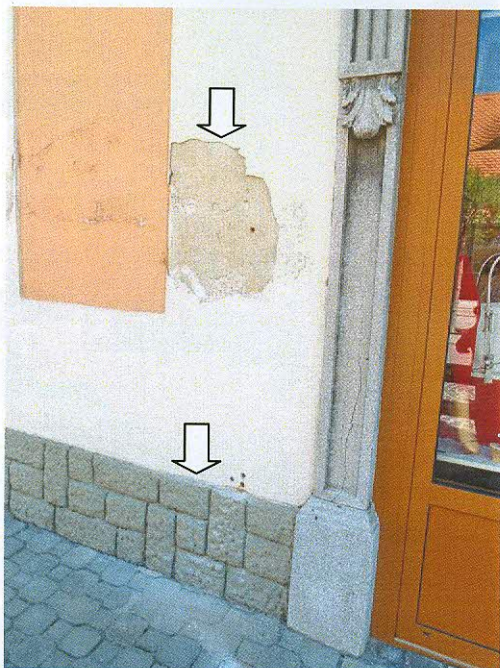
A magyar utcai homlokzaton kő lábazat van, amely a párolgásos száradásra nézve nem előnyös. A lábazat feletti falazati rész a mérések szerint nedves. A vakolat nem megtartható, az csak takarja a hibákat, mögötte a fal, helyenként telített nedvességgel, a sók is felhalmozódtak a felszín közelében.

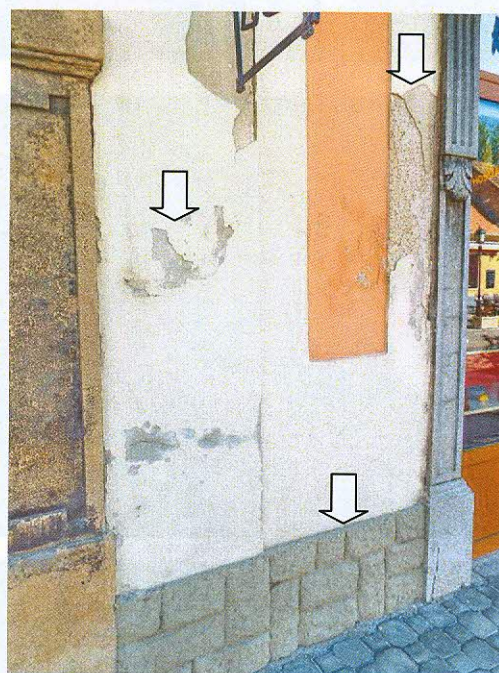
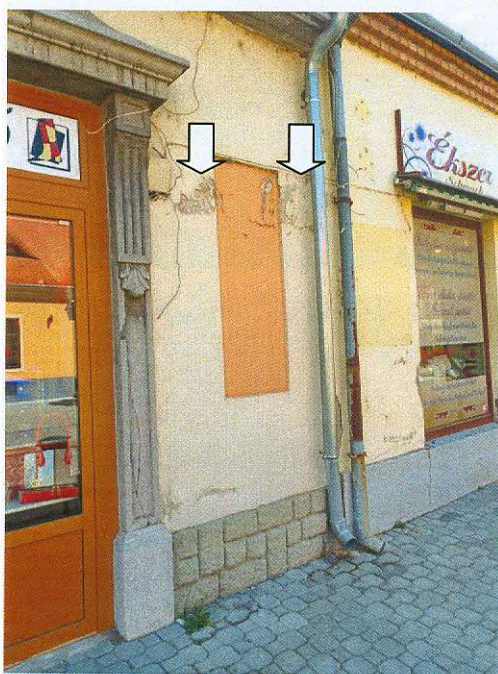
A kapualjban és a belső térben - szemre is láthatóan – magas a nedvesség és jelentős a sótartalom, a vakolatot főként a sók okozta károsodás tette tönkre. Az épület csak nagyon jelentős költségekkel felújítható, teljes rekonstrukciója szükséges.

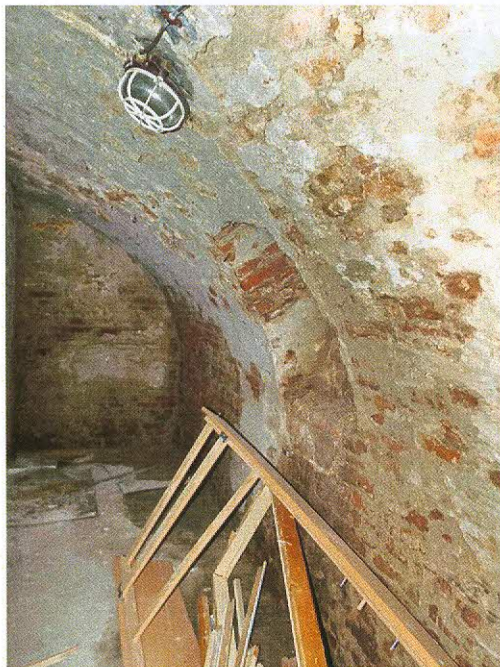
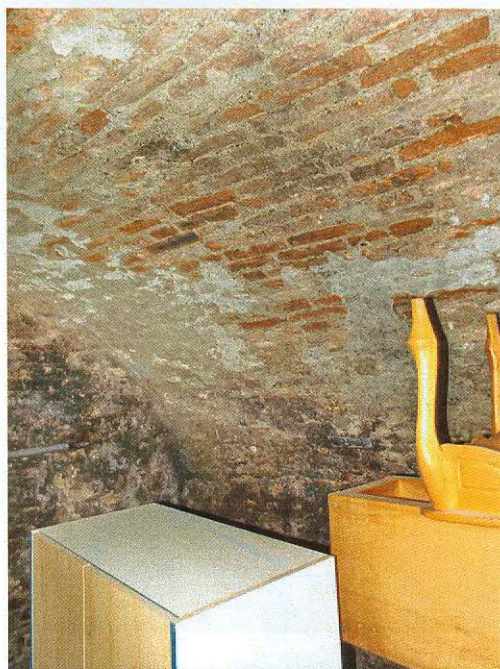
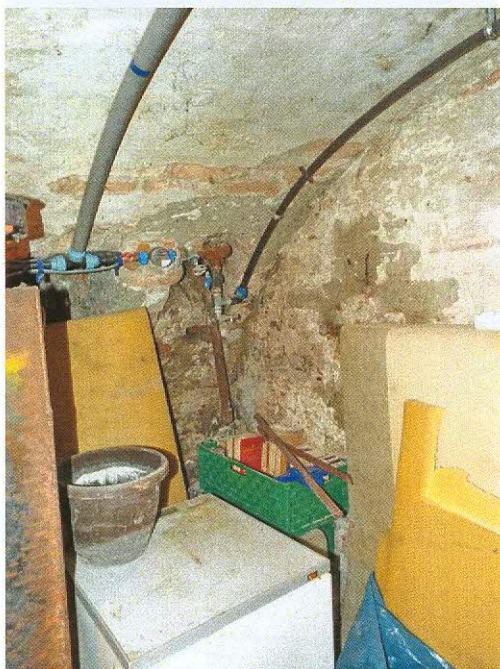
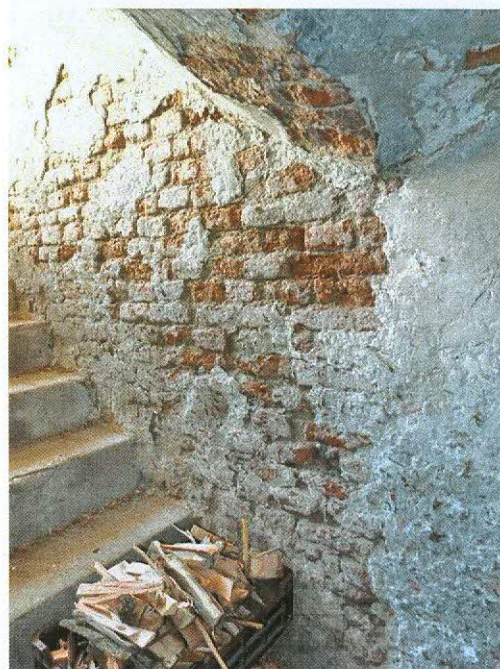
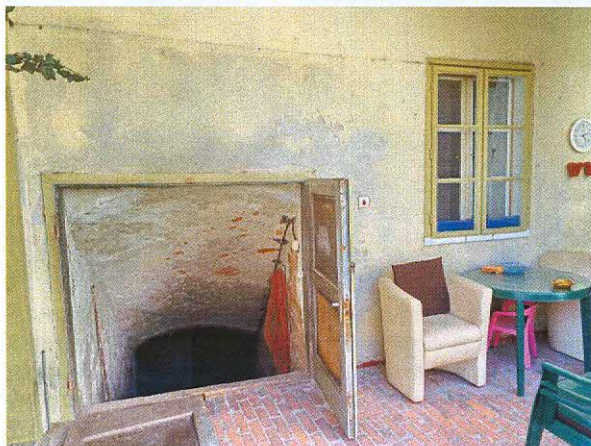
A polcok takarják a falat, mögöttük már megjelent a penész is! A lakásban nem tudunk fotózni, de ott is hasonló a helyzet. Az épület száraz térként csak akkor lesz alkalmas, ha a funkció kielégítését biztosítani képes új szigetelési megoldásokat (pl. a padló alatt is hatékony szigetelést) alkalmaznak. Kihatással lesz mindegyre a pincetéri siralmas állapot is.

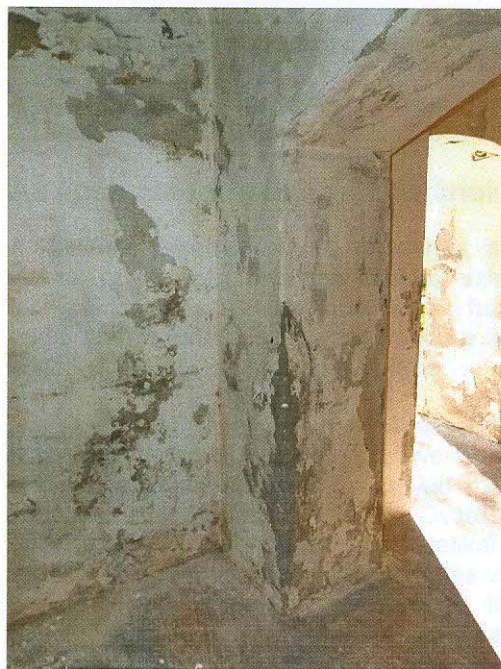
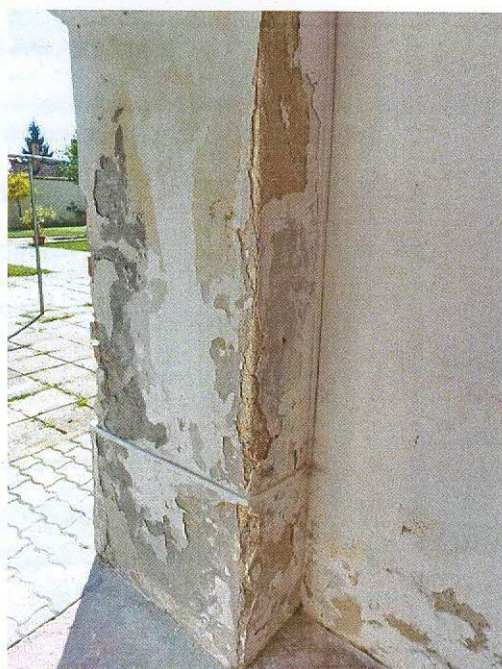
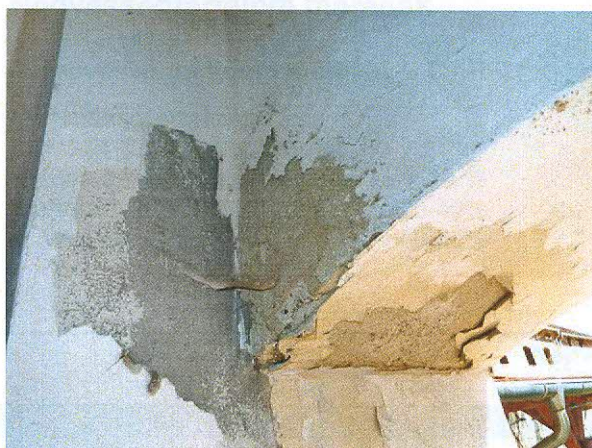
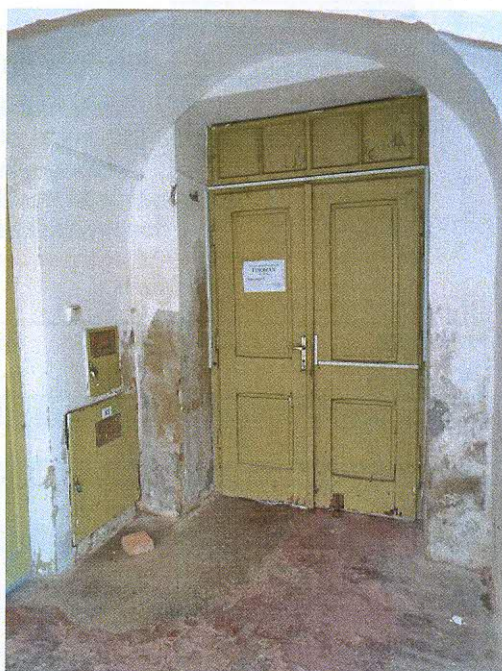
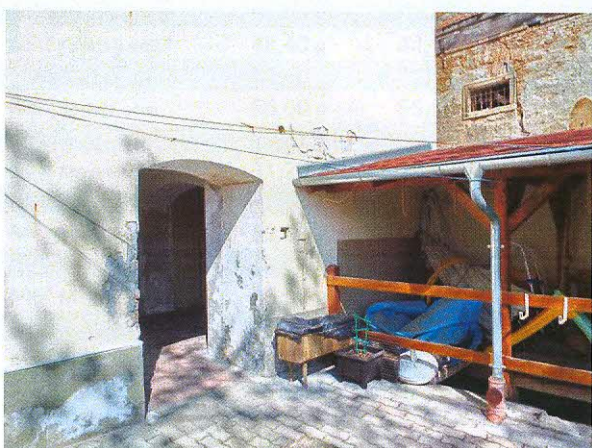
AMINT AZ A KÉPEKEN LÁTSZIK A FALAK MINDENÜTT VIZESEK, VAKOLATUNK IS KÁROSODOTT, A NEDVSSÉGFELSZÍVÓDÁS CSAK HATÉKONY SZIGETELÉSSSEL AKADÁLYOZHATÓ MEG. A SÓK IS JELENTŐS RONCSOLÁST VÉGEZTEK ITT. A PINCE FELETTI FALAKON JÓL LÁTHATÓAN A NEDVSSÉG MAGASRA FELHÚZÓDOTT ÉS A SÓK HATÁSA IS MEGJELENT. A PINCETÉR HASZNOSÍTÁSÁN IS ÉRDEMES LENNE GONDOLKODNI, PÁRHUZAMOSAN AZ EGÉSZ FÖLD-SZINT SZÍNVONALAS KIALAKÍTÁSÁVAL.

JAVASOLHATÓ MEGOLDÁSKÉNT FELVÁZOLTUK A 10-12. OLDALON A SZIGETELÉS LEHETŐSÉGEIT, TERMÉSZETESEN NEM KIVETELI SZINTEN. LÉNYEGÉT TEKINTVE A FALAZATBAN EGY VÍZZINTES VÍZZÁRAT KELL LÉTREHOZNI. EZ LEHET PASSÍV (LEMEZBEHÚZÁSOS, VAGY INJEKTÁLÁS) ESETLEG AKTÍV FALSZÁRÍTÁS EGYARÁNT. MINDEGYIKNEK VAN ELŐNYE ÉS HÁTRÁNYA IS.

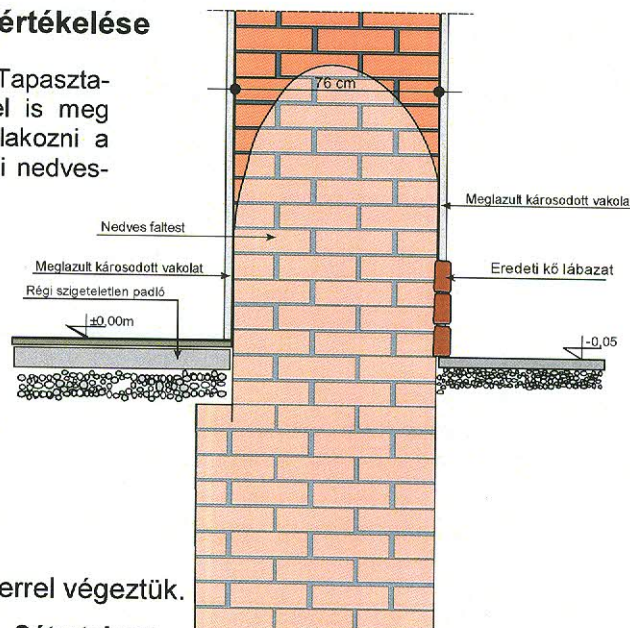
A kapilláris felszívódás több problémát is felvet. Tapasztalataink szerint egy utólagos injektált szigeteléssel is meg lehet oldani a szigetelést, de nehéz hozzá csatlakozni a padló alatti bitumenes lemezzel. Jobbra a jelenlegi nedvességállapotot egy vázlaton mutatjuk be.

Általában ilyen esetben a falvágással készülő vízszintes utólagos falszigetelést javasoljuk, mert a padló alatti új szigeteléssel együtt megfelelő védelmet ad az egész épületnek. Óvatosan kell ezt itt ajánlani, mert boltozat miatt statikai kérdéseket is felvet. Alatta nedvességtorlódás várható. De természetesen más módszerek is lehetségesek, ezekről a továbbiakban lesz még szó!

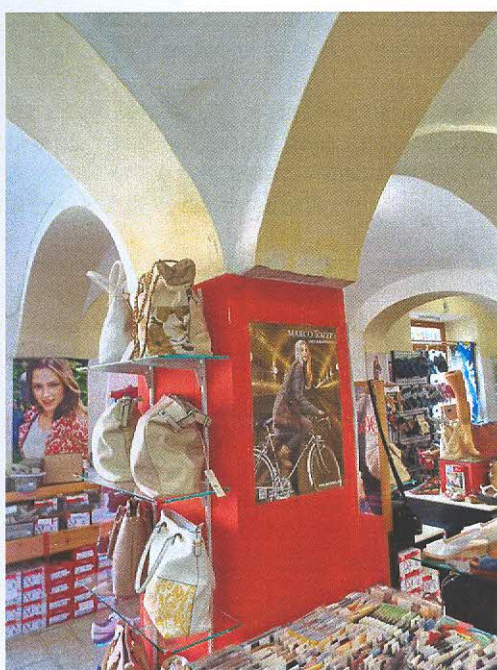
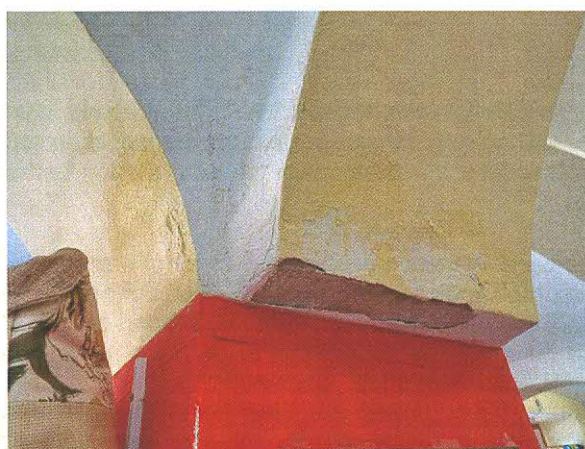
Jól látható a károsodott felület felett a már át-nedvesedett zóna is. Ott is vannak sók, de még nem okoztak vakolatleválást. A károsodott felületek sótalánítását nem lehet elkerülni.
