**Mosonmagyaróvár, Magyar utca 3.  
76 hrsz  
Műemléki törzsszám: 3064 (azonosító: 4555) II. kategória  
MJT 8700, MK 26856, R 57706**

**Részleges építéstörténeti kutatási dokumentáció és értékleltár**

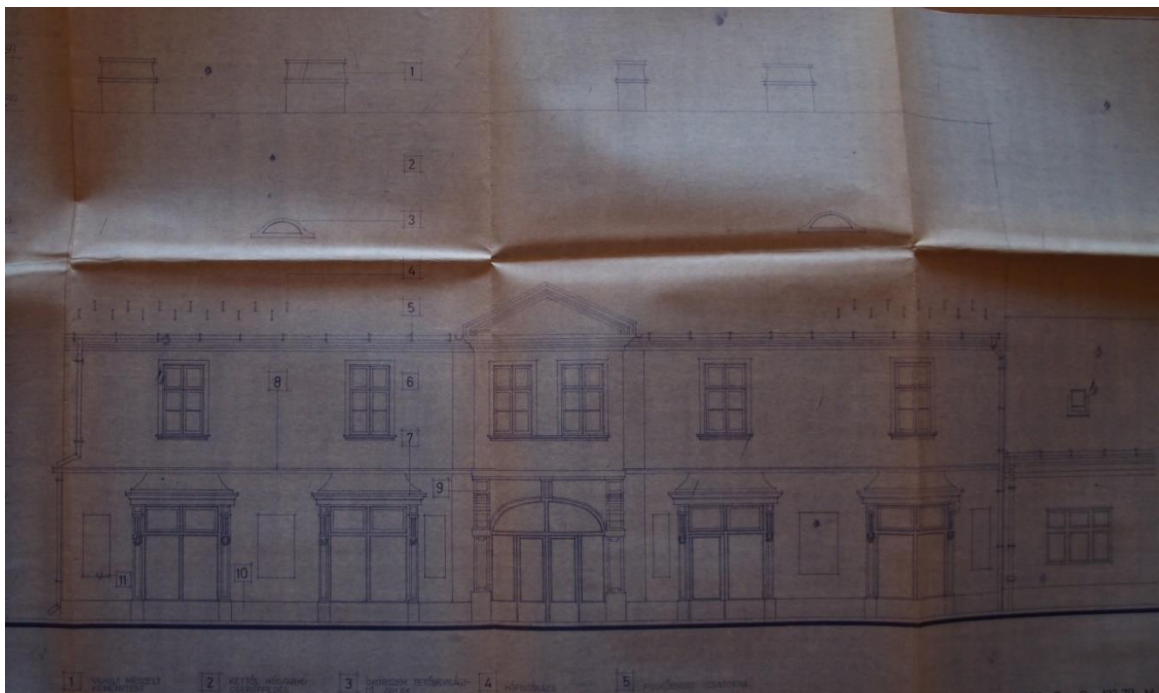
*Északi homlokzat a felújítási tervből*

Az 1974-es homlokzati rajzon a portálokra vonatkozóan nem találunk megjegyzést, hogy cserélendő, vagy felújítandó elemekről van szó.

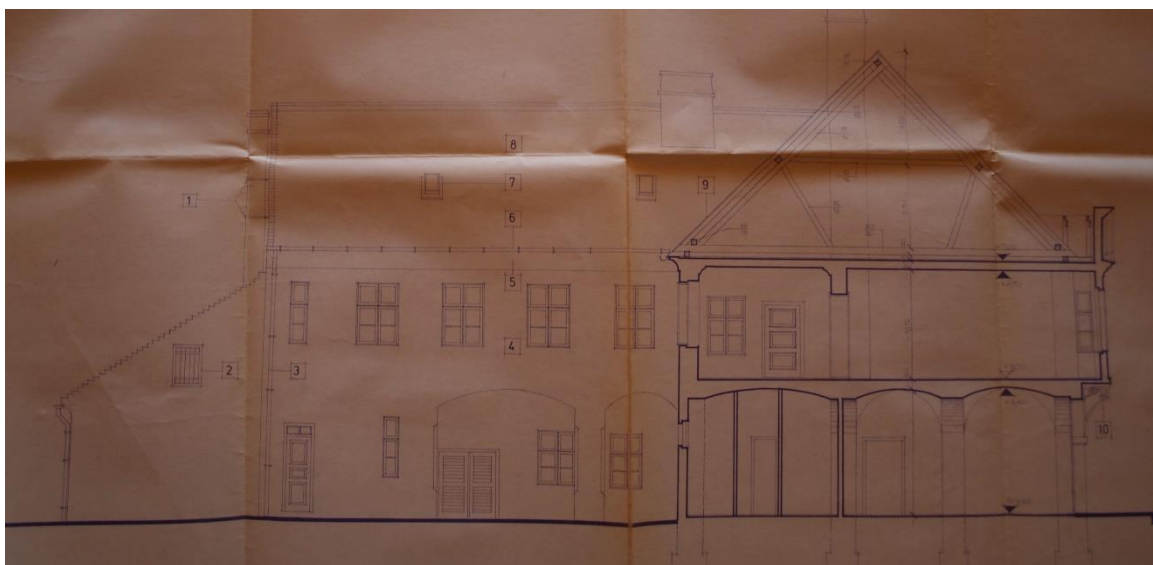
*Keleti homlokzat a felújítási tervből*

Az 1974-es állapothoz képest ezen a homlokzaton is több változás történt, változtak nyílások méretei.

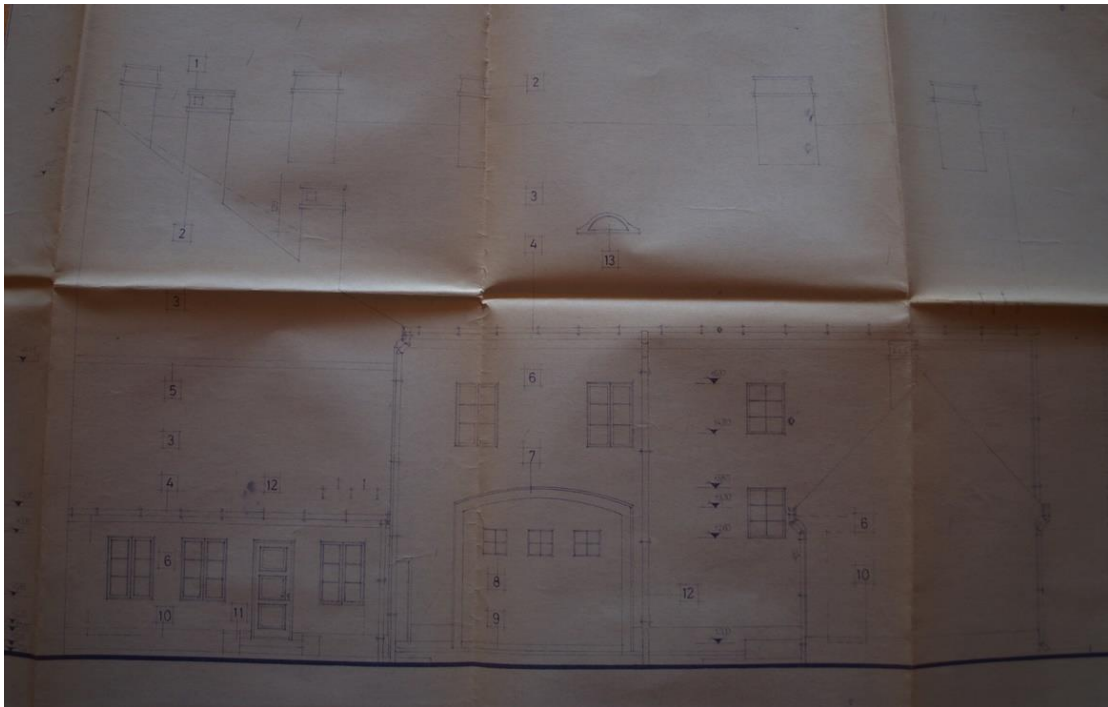
*Déli homlokzat a felújítási tervből*

Az 1974-es terveken még megjelenítésre került a kapuáthajtó is jelzés szinten.

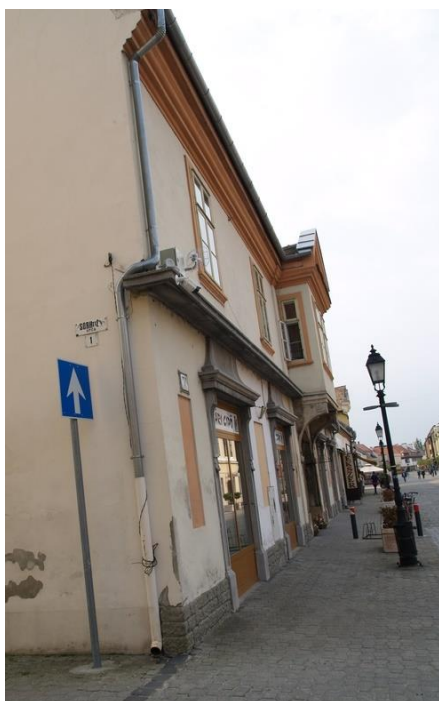
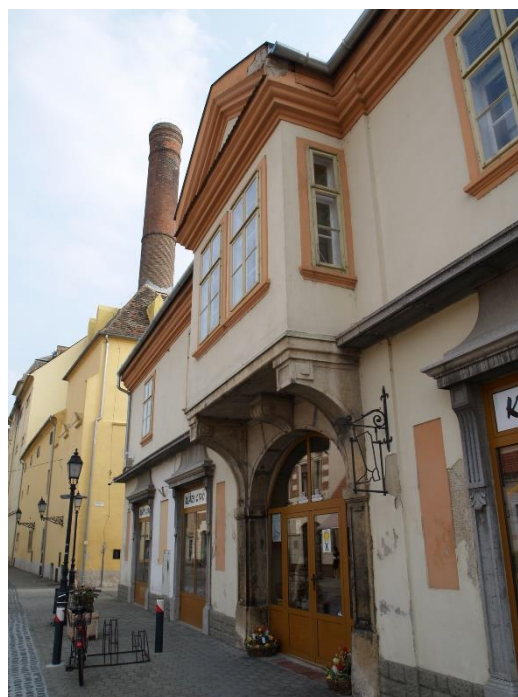
A Magyar utcai homlokzat védendő eleme a kapu kő keretezése, a zárterkélyt tartó kő konzolokkal és lemezzel. Kőrestaurátori módszerekkel újítandók fel, figyelemmel a lábazati zónában található sóterhelésre is.

A kapu kő keretének íve és a fém portál íve nem egyezik. A jelenlegi megoldás, a pótlással zavaró, az épület megjelenését jelentősen rontja. Az üzletportálok következő cseréjekor a portálokat és a kaput is fa nyílászárókra kell cserélni, az eredeti állapotra utaló megjelenítéssel.

A lábazat nem történeti érték, kiszellőztetett kő lábazatra cserélhető. A műkő osztópárkányt, keretezéseket fel kell újítani.
