**Mosonmagyaróvár Magyar u. 4.  
Műemlék lakóépület  
a falak nedvesség- és só-állapotának vizsgálata,  
felszívódó nedvesség elleni védelme**

**Győr, 2017. április 13.**

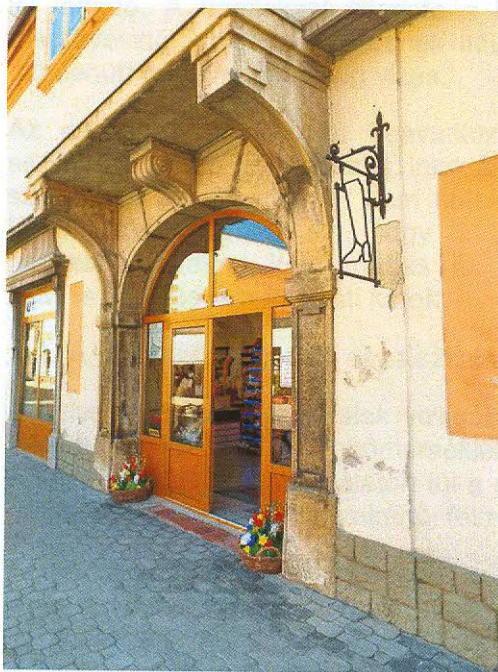
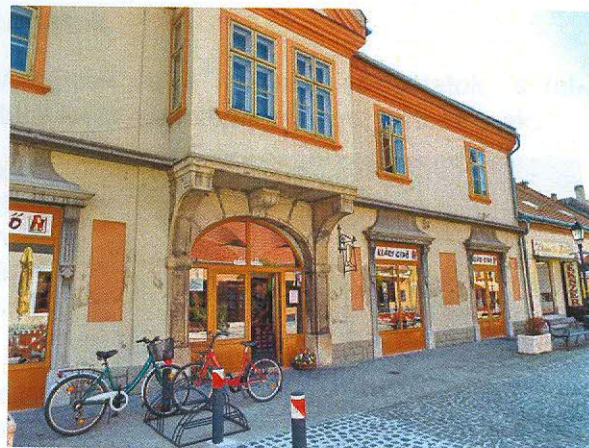
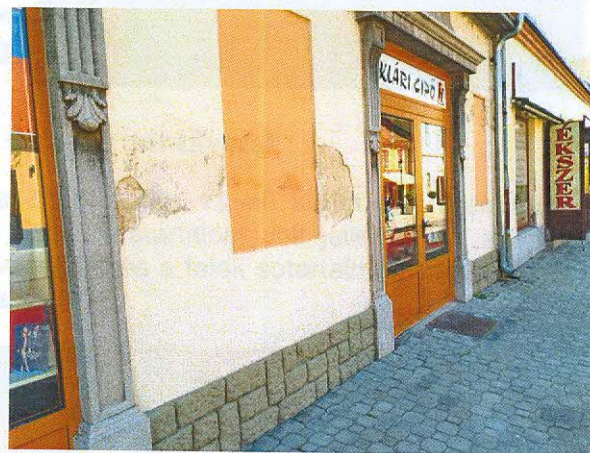
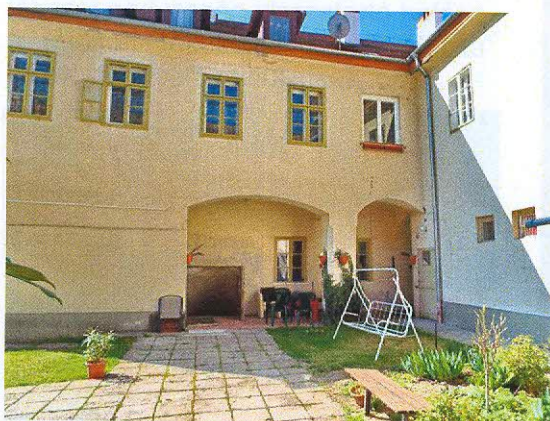
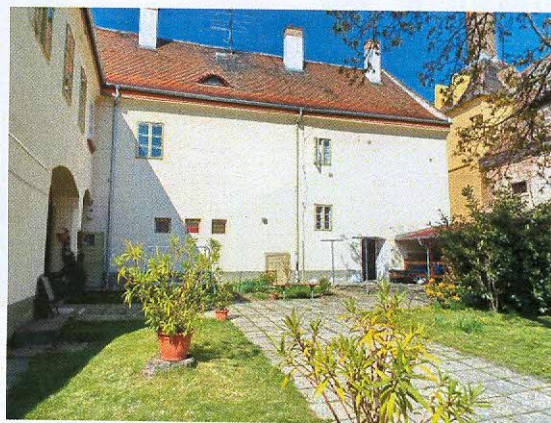
A földszint és egy emeletes lakóépület 1790 körül épült, helyén álló középkori épület átalakításával, copf stílusban. Az épületben nagyon szép boltozott földszinti terek vannak. Az első emeleti zárt erkélyt tartó konzolok kőből vannak, a portálok kerete jellegzetes, stílusos, bár a keretezés ma már műkö. Az utcai homlokzaton kő lábazat van.

Az udvar sokkal egyszerűbb, gyakorlatilag jellegtelen, simára vakolt, a lábazat is vakolt.

Az épület állapota alapján teljes felújítást kíván, melyre nézve a közeljövőben várhatóan elindulnak a kivitelezési munkák is. A mai homlokzata sajnos meglehetősen elhanyagolt, mögötte az épület méltatlan állapotban van, ahogy az a belsőben készült képeken is látható.

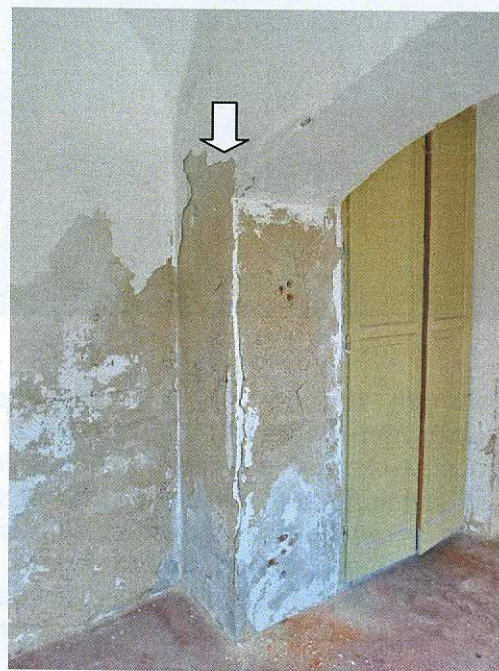
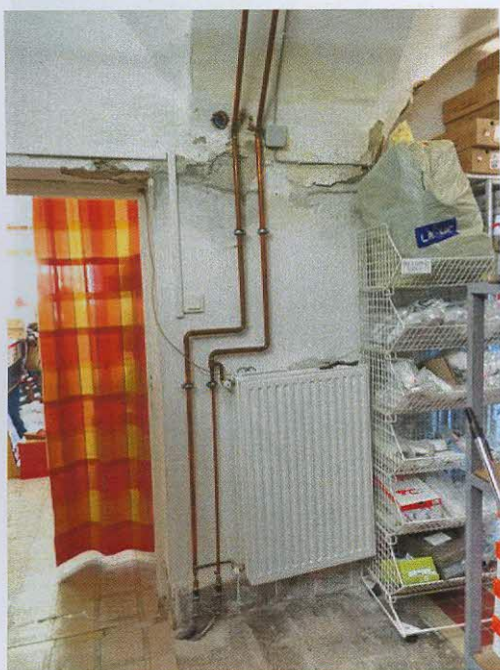
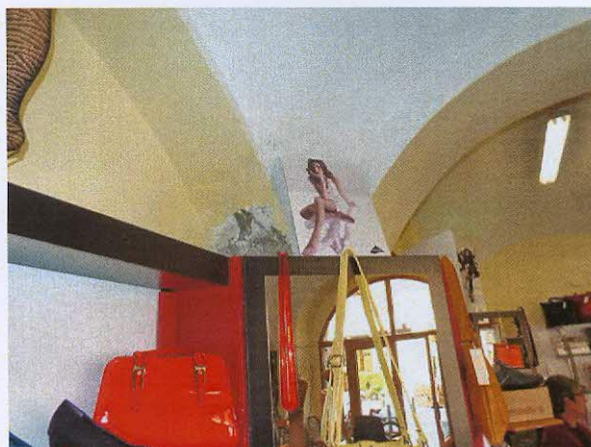
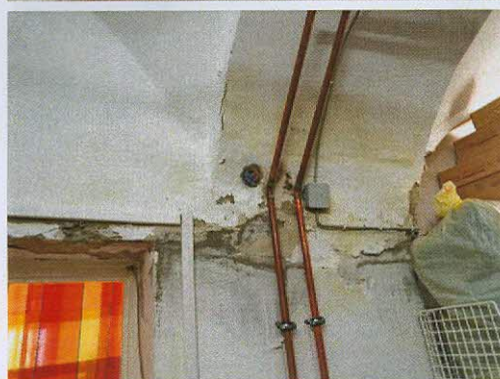
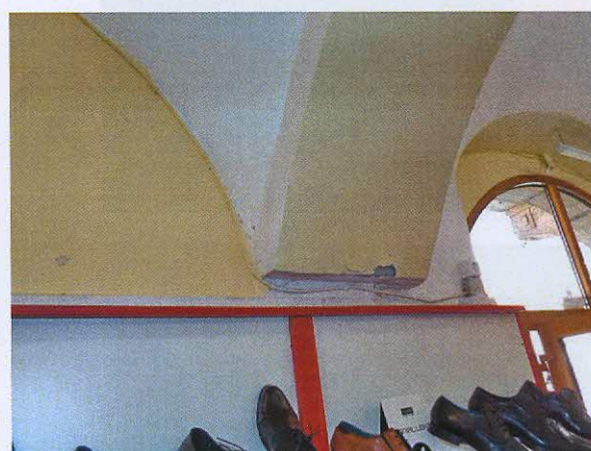
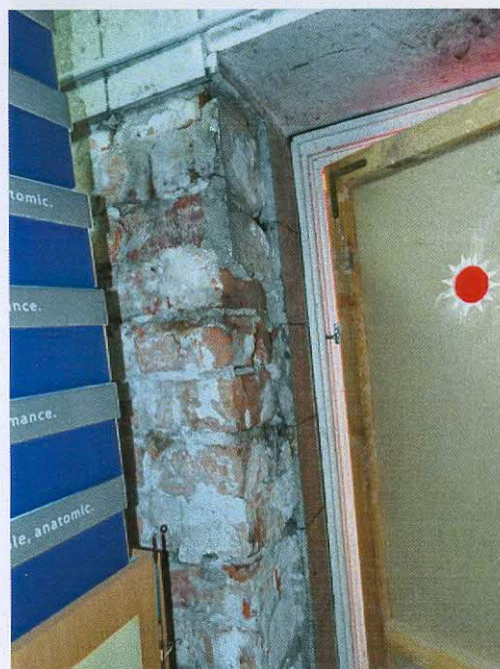
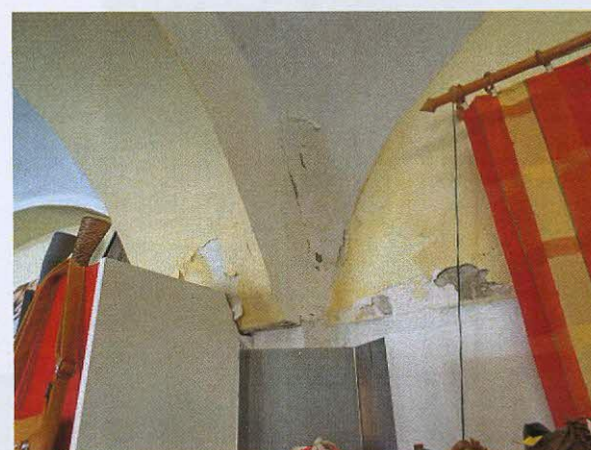
A kapualjban és a belső térben - szemre is láthatóan – magas a nedvesség és jelentős a sótartalom, a vakolatot főként a sók okozta károsodás tette tönkre. Az épület csak nagyon jelentős költségekkel felújítható, teljes rekonstrukciója szükséges.

A polcok takarják a falat, mögöttük már megjelent a penész is! A lakásban nem tudunk fotózni, de ott is hasonló a helyzet. Az épület száraz térként csak akkor lesz alkalmas, ha a funkció kielégítését biztosítani képes új szigetelési megoldásokat (pl. a padló alatt is hatékony szigetelést) alkalmaznak. Kihatással lesz mindegyre a pincetéri siralmas állapot is.

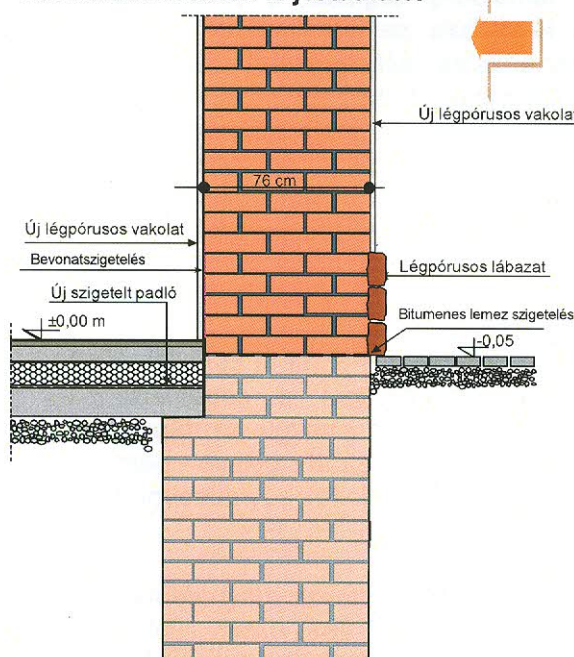
A jelenlegi nedvességpotenciál a falaknál, ha nem működik, vagy nincs falszigetelés, a 8. oldalon láthatóan alakul. A nedvesség helyenként magasra felhúzódott ez a belső téri és homlokzati fotókon is jól látható.

A nedvességfelszívódás megakadályozásának egyik leghatékonyabb módja a résvágással behúzott bitumenes lemez szigetelés és 1 mm HDPE lemez mechanikai védelemmel. Ez csak az udvari oldalon lehetséges, illetve elképzelhető a Sörház utcai oldalon is. **A szigetelési sík alatt viszont nedvességtorlódás várható.**
