MAGYAR UTCAI HOMLOKZAT / felújítás M 1:100 É-07

MEGLÉVŐ LAKÓÉPÜLET HOMLOKZATFELÚJÍTÁSÁNAK ENGEDÉLYEZÉSI TERVE  
9200 MOSONMAGYARÓVÁR, MAGYAR U. 4.  
HRSZ.: 76

ÉPÍTETŐ: MOSONMAGYARÓVÁR VÁROS ÖNKORMÁNYZATA  
9200 MOSONMAGYARÓVÁR, FŐ U. 11.

LUKÁCSI ÉPÍTÉSZ MŰTEREM KFT.  
ÉPÍTÉSZ: LUKÁCSI TAMÁS  
OKL. ÉPÍTÉSZMÉRNÖK  
TNJSZ: É 08-0259

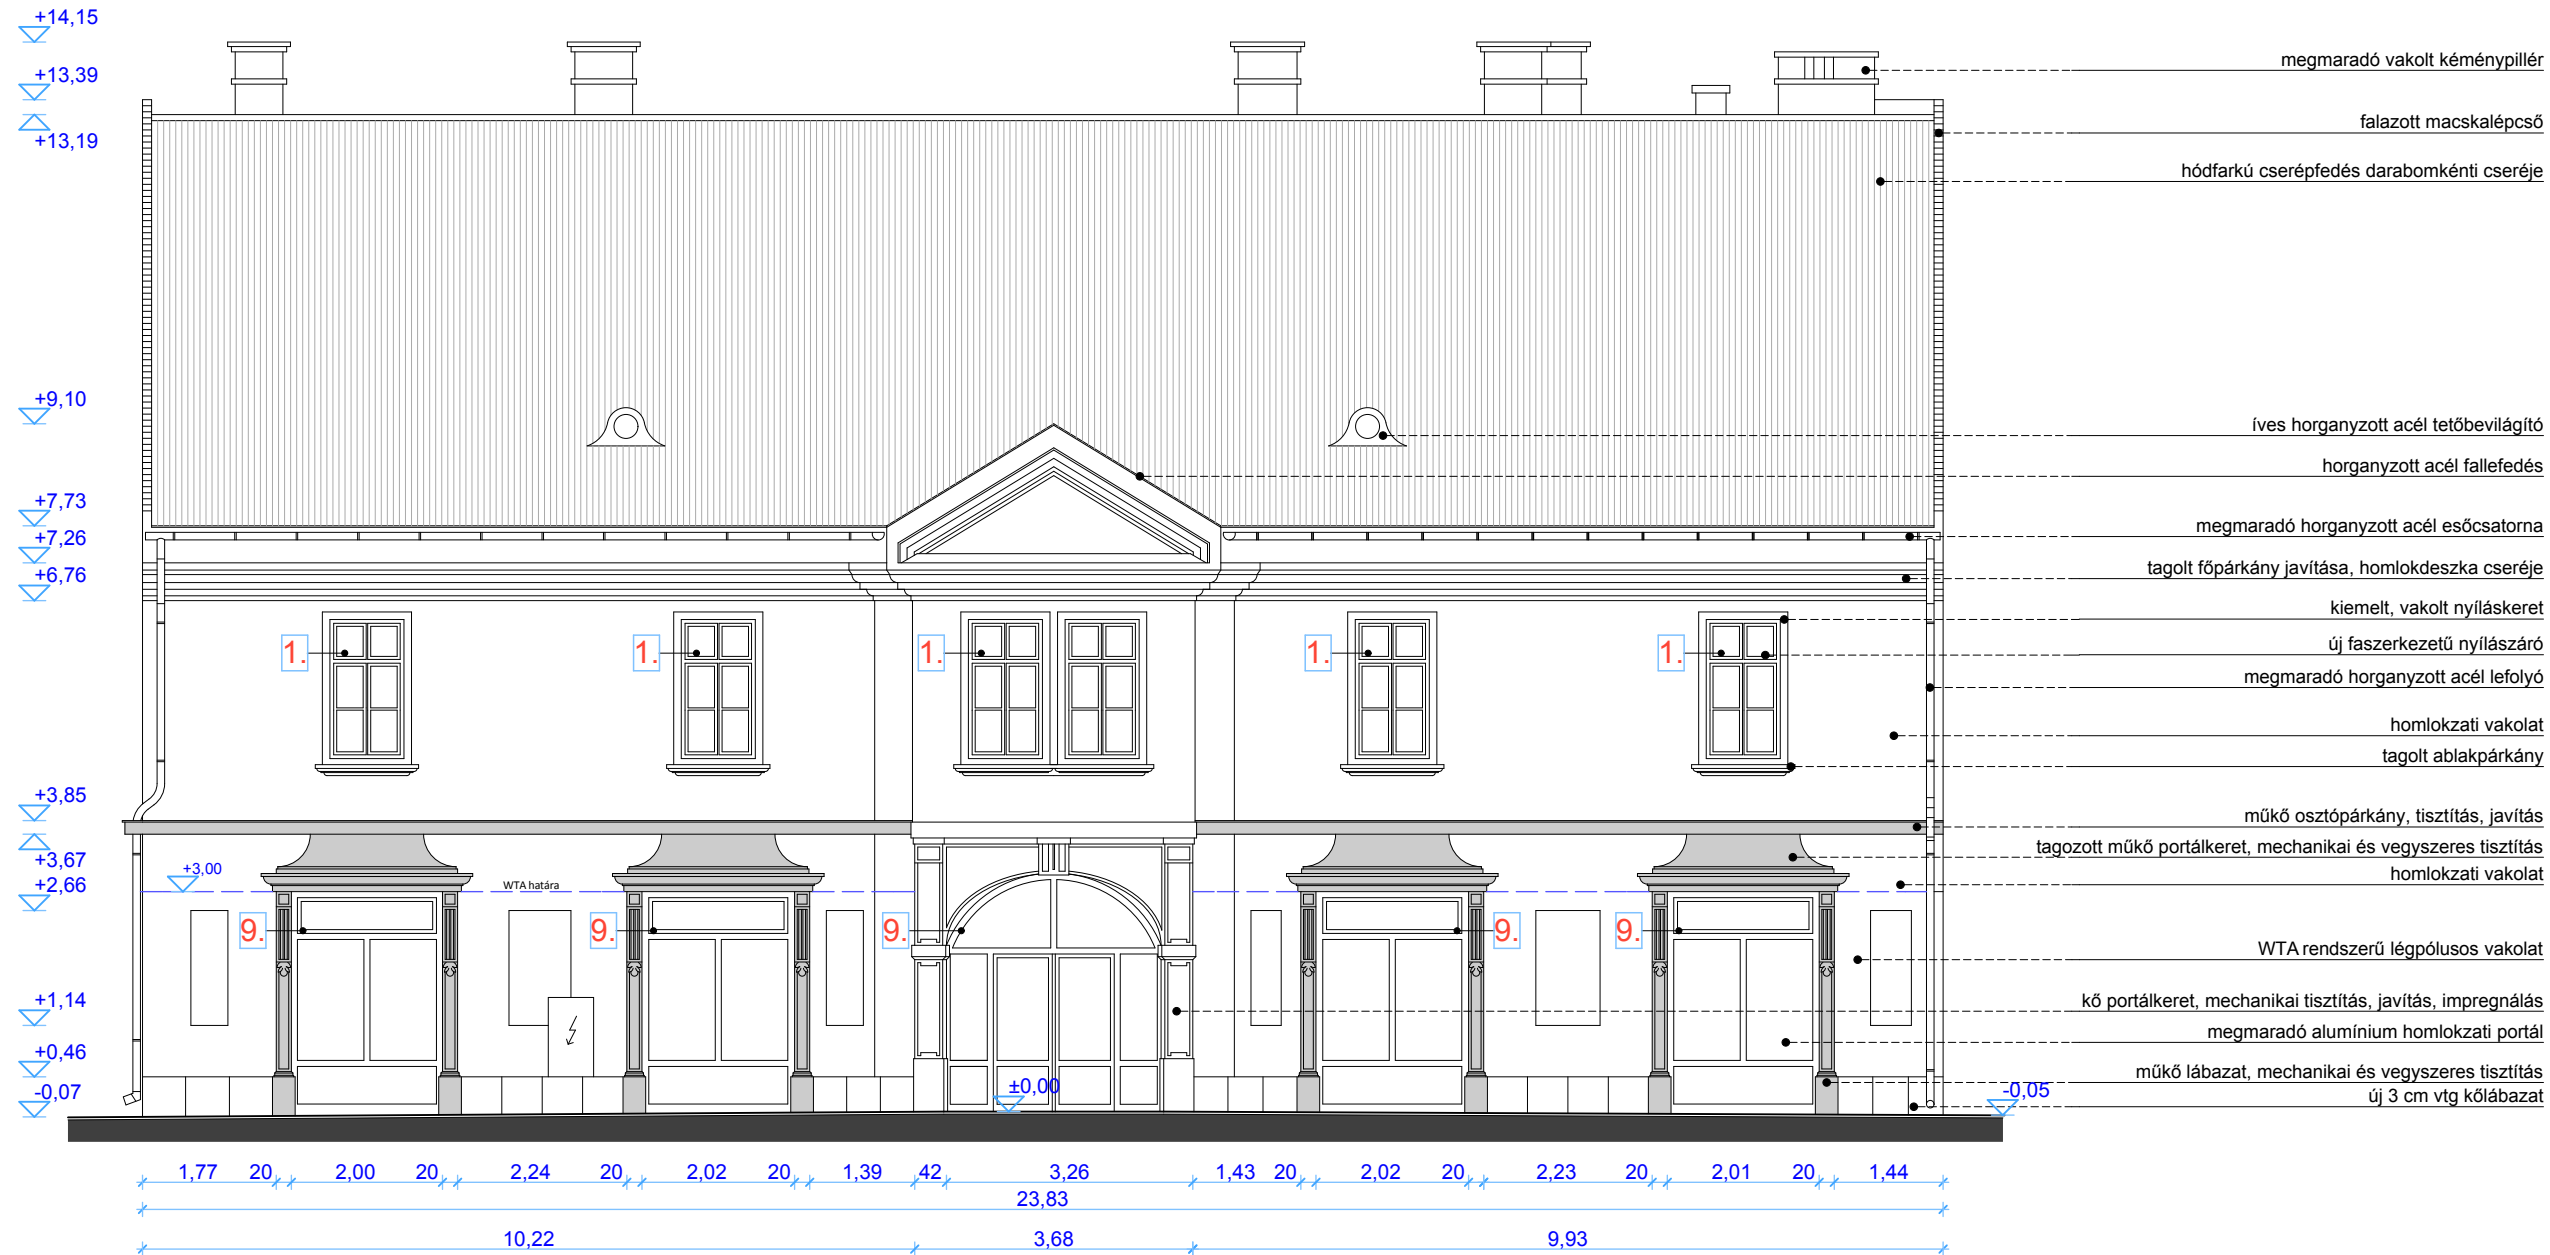
- cserépfedés átnézése után darabonkénti cseréppótlás szükséges
- bádogos szerkezetek megmaradók
- a főpárkányon lévő homlokdeszkát cserélni szükséges, a főpárkány állapota megfelelő, kisebb javítás szükséges
- az osztópárkány feletti vakolatmező megtisztítás utáni simítóvakolása
- alsó vakolatmező leverése +3,00 m magasságig (portálok teteje) téglafugák kikaparása után nedvesség elleni védelem Reversion rendszerrel.
- Új WTA szellőző és szárítóvakolat felhordása, StoColor Lotusan homlokzatfesték.
- új 3 cm vastag kő lábazat
- műkö osztópárkány és portálkeret, valamint a bejárati kő keret szerkezeteket javítani, tisztítani és pótolni szükséges
- a homlokzati színek meghatározása az örökségvédelmi hatósággal helyszíni bejáráson, színminta alapján kerül kiválasztásra.

1. jelű: új faszerkezetű ablak (6 db)
2. jelű: új faszerkezetű ablak (2 db)
3. jelű: megmaradó faszerkezetű ablak (1 db)
4. jelű: új faszerkezetű ablak (4 db)
5. jelű: új kölső szárny, belső megmaradó rétegragasztó hőszigetelt üvegezésű faablak (1 db)
6. jelű: megmaradó faszerkezetű ablak (4 db)
7. jelű: új faszerkezetű ablak (2 db)
8. jelű: megmaradó alumínium szerkezetű portál (5 db)
9. jelű: felújítására szoruló fa lépcsőházi ajtó (1 db)
10. jelű: felújítására szoruló fa pinceajtó (1 db)
11. jelű: új faszerkezetű tárolóajtó (1 db)
12. jelű: megmaradó faszerkezetű ablak (3 db)
