SÖRHÁZ UTCAI HOMLOKZAT / felújítás M 1:100 É-08

MEGLÉVŐ LAKÓÉPÜLET HOMLOKZATFELÚJÍTÁSÁNAK ENGEDÉLYEZÉSI TERVE
9200 MOSONMAGYARÓVÁR, MAGYAR U. 4.
HRSZ.: 76

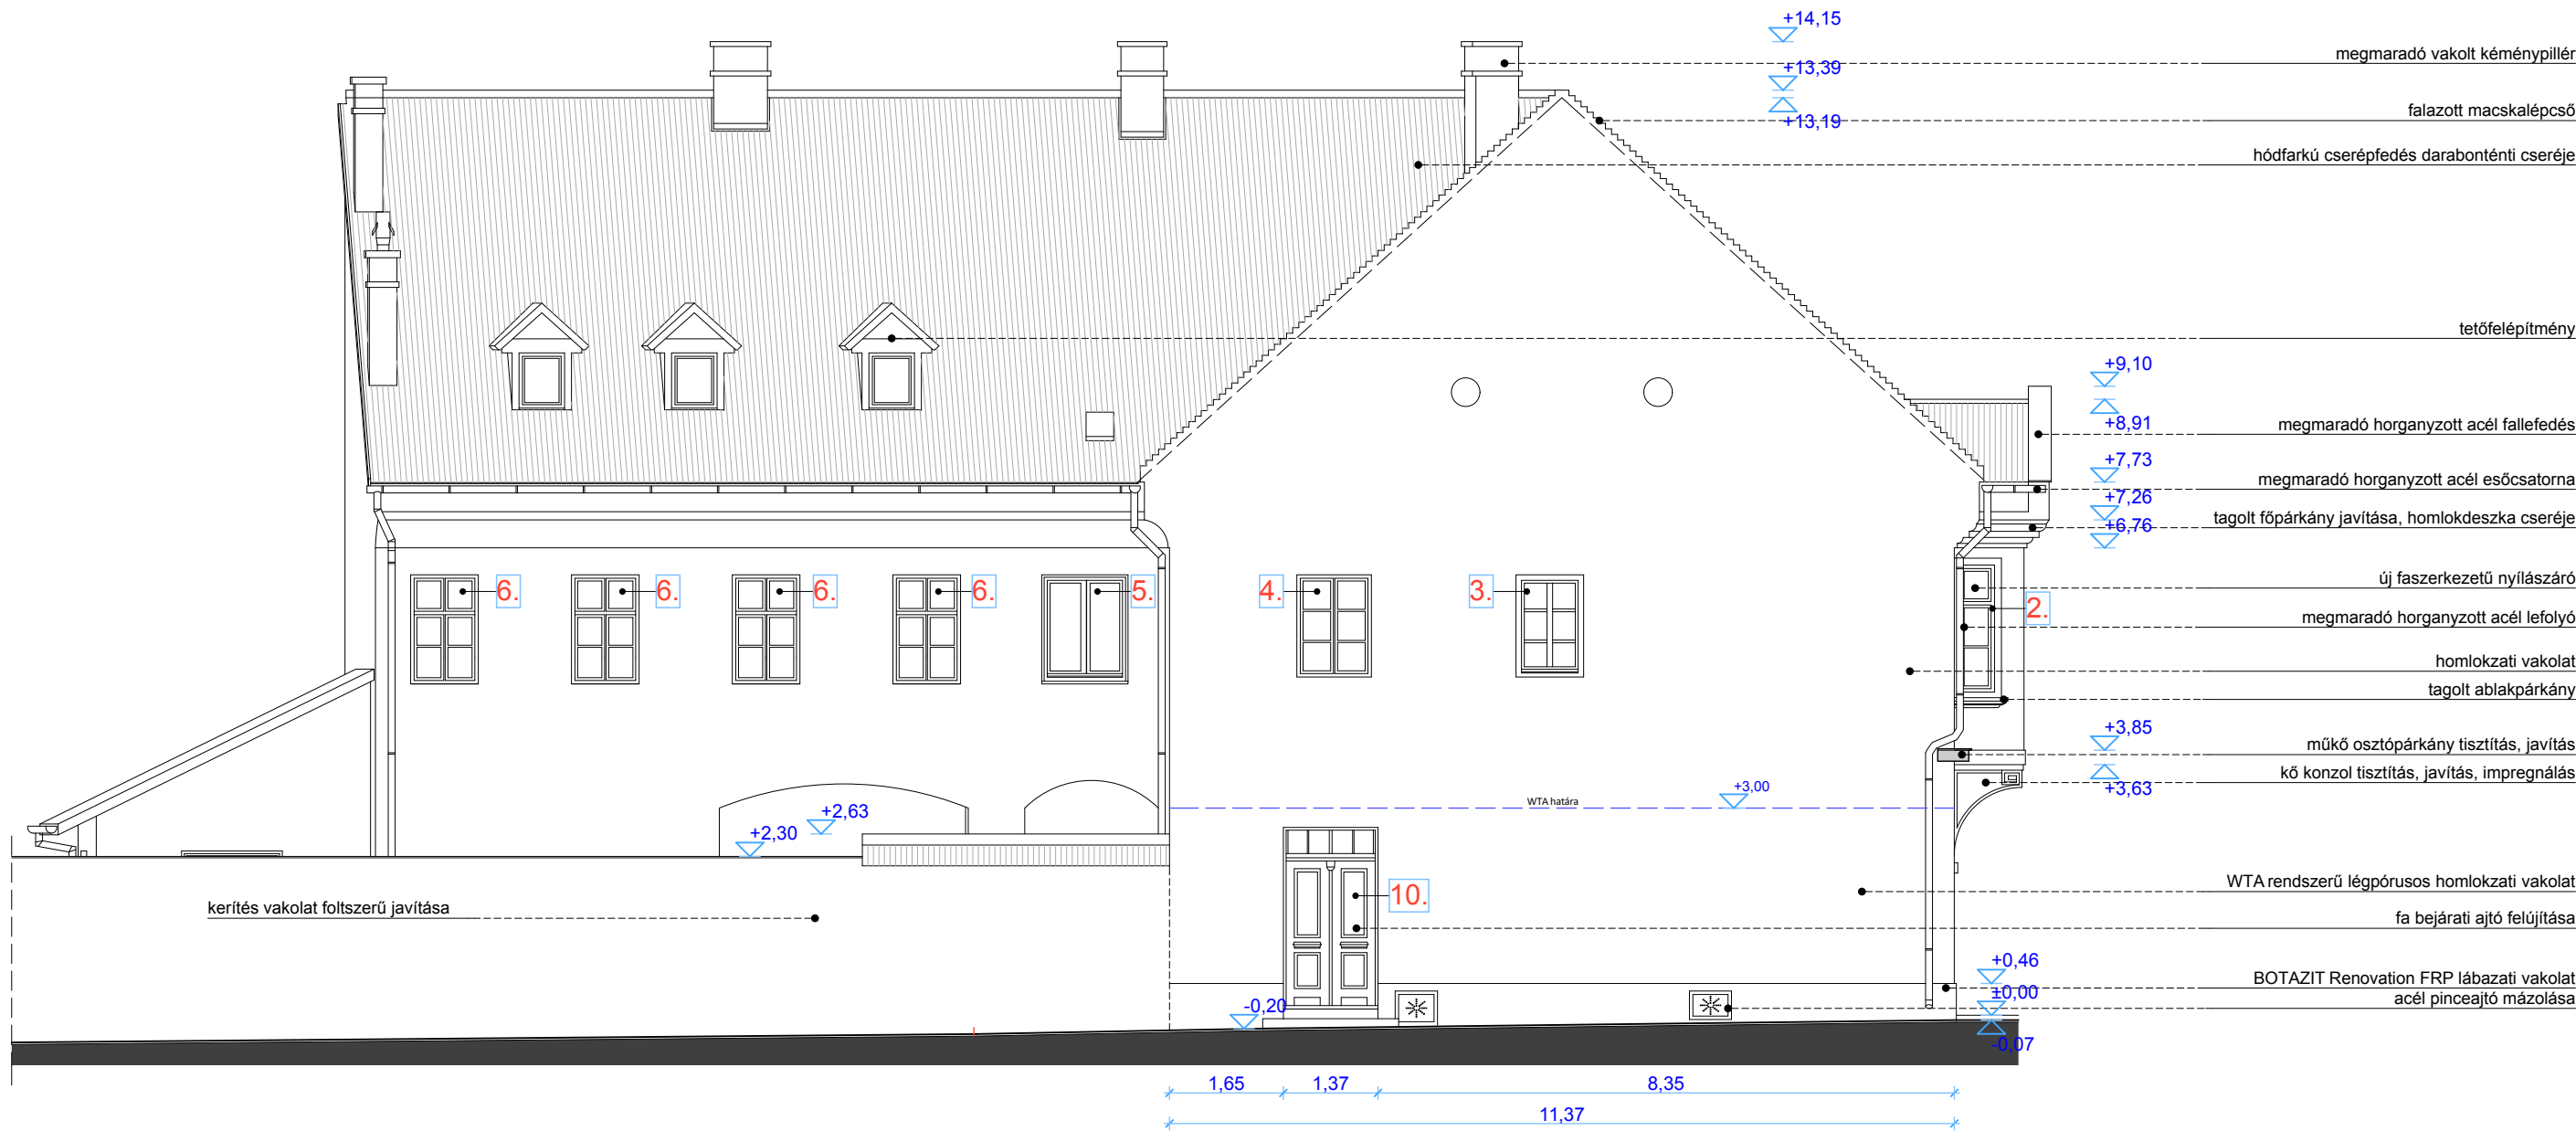
- cserépfedés átnézése után darabonkénti cseréppótlás szükséges
- bádogos szerkezetek megmaradók
- a főpárkányon lévő homlokdeszkát cserélni szükséges, a főpárkány állapota megfelelő, kisebb javítás szükséges
- az osztopárkány feletti vakolatmező megtisztítás utáni simítóvakolása
- alsó vakolatmező leverése +3,00 m magasságig (portálok teteje) téglafugák kikaparása után nedvesség elleni védelem Reversion rendszerrel.
- Új WTA szellőző és szárítóvakolat felhordása, StoColor Lotusan homlokzatfesték.
- új 3 cm vastag kő lábazat
- műkö osztopárkány és portálkeret, valamint a bejárati kő keret szerkezeteket javítani, tisztítani és pótolni szükséges
- a homlokzati színek meghatározása az örökségvédelmi hatósággal helyszíni bejáráson, színminta alapján kerül kiválasztásra.

1. jelű: új faszerkezetű ablak (6 db)
2. jelű: új faszerkezetű ablak (2 db)
3. jelű: megmaradó faszerkezetű ablak (1 db)
4. jelű: új faszerkezetű ablak (4 db)
5. jelű: új kölső szárny, belső megmaradó rétegragasztó hőszigetelt üvegezésű faablak (1 db)
6. jelű: megmaradó faszerkezetű ablak (4 db)
7. jelű: új faszerkezetű ablak (2 db)
8. jelű: megmaradó alumínium szerkezetű portál (5 db)
9. jelű: felújítására szoruló fa lépcsőházi ajtó (1 db)
10. jelű: felújítására szoruló fa pinceajtó (1 db)
11. jelű: új faszerkezetű tárolóajtó (1 db)
12. jelű: megmaradó faszerkezetű ablak (3 db)
