UDVARI HOMLOKZAT 1. / felújítás M 1:100

É-09

MEGLÉVŐ LAKÓÉPÜLET HOMLOKZATFELÚJÍTÁSÁNAK ENGEDÉLYEZÉSI TERVE
9200 MOSONMAGYARÓVÁR, MAGYAR U. 4.
HRSZ.: 76

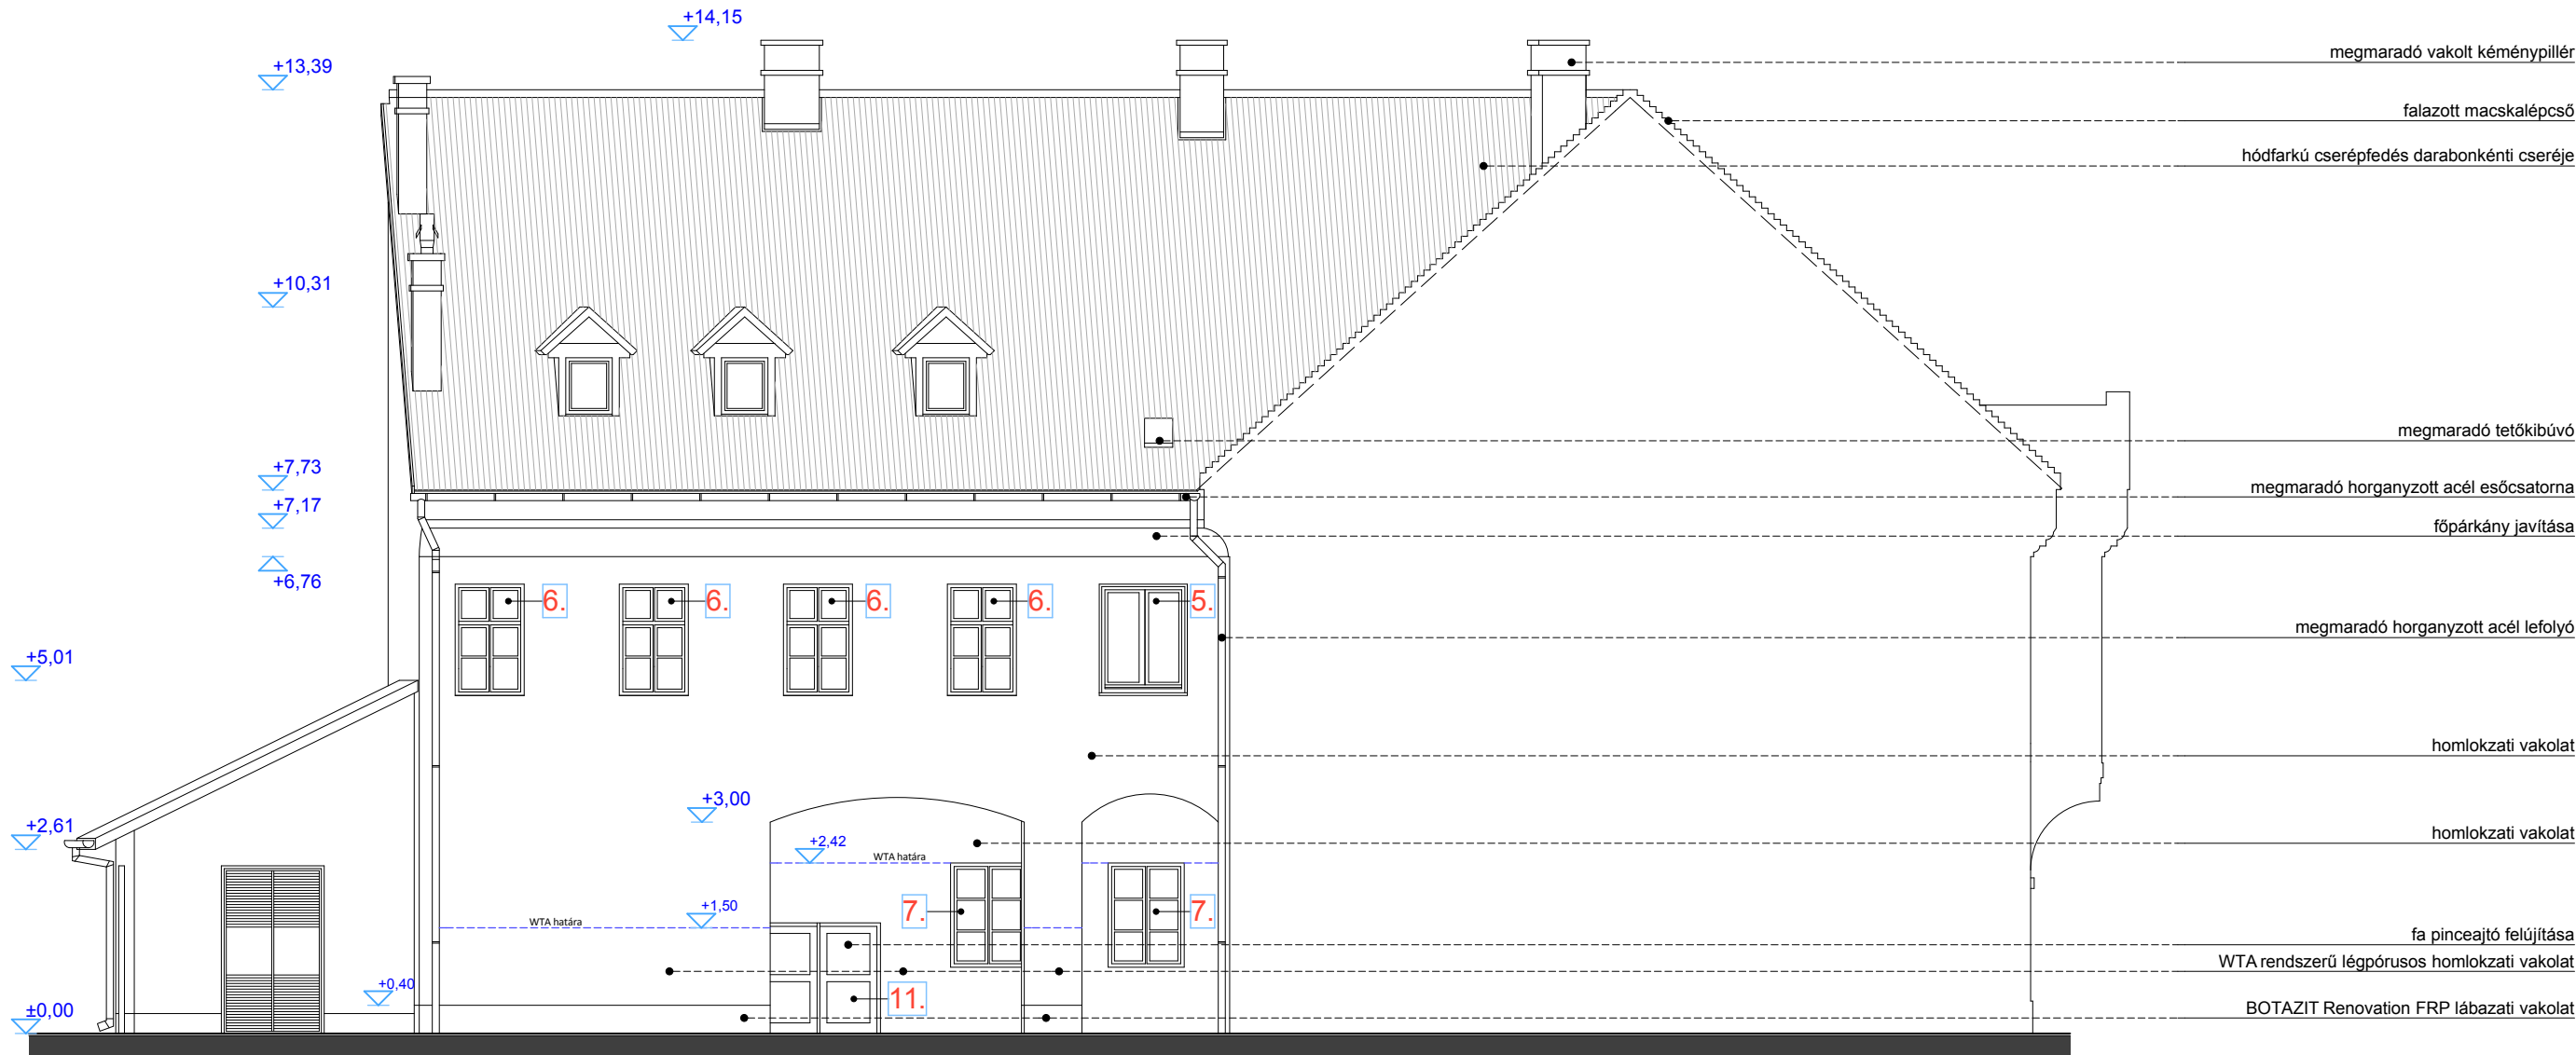
Felújítás:

- cserépfedés átnézése után darabonkénti cseréppótlás szükséges
- bádogos szerkezetek megmaradók
- a főpárkányon lévő homlokdeszkát cserélni szükséges, a főpárkány állapota megfelelő, kisebb javítás szükséges
- az osztópárkány feletti vakolatmező megtisztítás utáni simítóvakolása
- alsó vakolatmező leverése +1,50 m és +2,42 m magasságig (portálok teteje) téglafugák kikaparása után nedvesség elleni védelem Reversion rendszerrel.
- Új WTA szellőző és szárítóvakolat felhordása, StoColor Lotusan homlokzattfesték.
- új 3 cm vastag kő lábazat
- működő osztópárkány és portálkeret, valamint a bejárati kő keret szerkezeteket javítani, tisztítani és pótolni szükséges
- a homlokzati színek meghatározása az örökségvédelmi hatósággal helyszíni bejáráson, színminta alapján kerül kiválasztásra.

Nyílászárók:

1. jelű: új faszerkezetű ablak (6 db)
2. jelű: új faszerkezetű ablak (2 db)
3. jelű: megmaradó faszerkezetű ablak (1 db)
4. jelű: új faszerkezetű ablak (4 db)
5. jelű: új kölső szárny, belső megmaradó rétegragasztó hőszigetelt üvegezésű faablak (1 db)
6. jelű: megmaradó faszerkezetű ablak (4 db)
7. jelű: új faszerkezetű ablak (2 db)
8. jelű: megmaradó alumínium szerkezetű portál (5 db)
9. jelű: felújítására szoruló fa lépcsőházi ajtó (1 db)
10. jelű: felújítására szoruló fa pinceajtó (1 db)
11. jelű: új faszerkezetű tárolóajtó (1 db)
12. jelű: megmaradó faszerkezetű ablak (3 db)
