UDVARI HOMLOKZAT 2. / felújítás M 1:100

MEGLÉVŐ LAKÓÉPÜLET HOMLOKZATFELÚJÍTÁSÁNAK ENGEDÉLYEZÉSI TERVE
9200 MOSONMAGYARÓVÁR, MAGYAR U. 4.
HRSZ.: 76

ÉPÍTETŐ: MOSONMAGYARÓVÁR VÁROS ÖNKORMÁNYZATA
9200 MOSONMAGYARÓVÁR, FŐ U. 11.

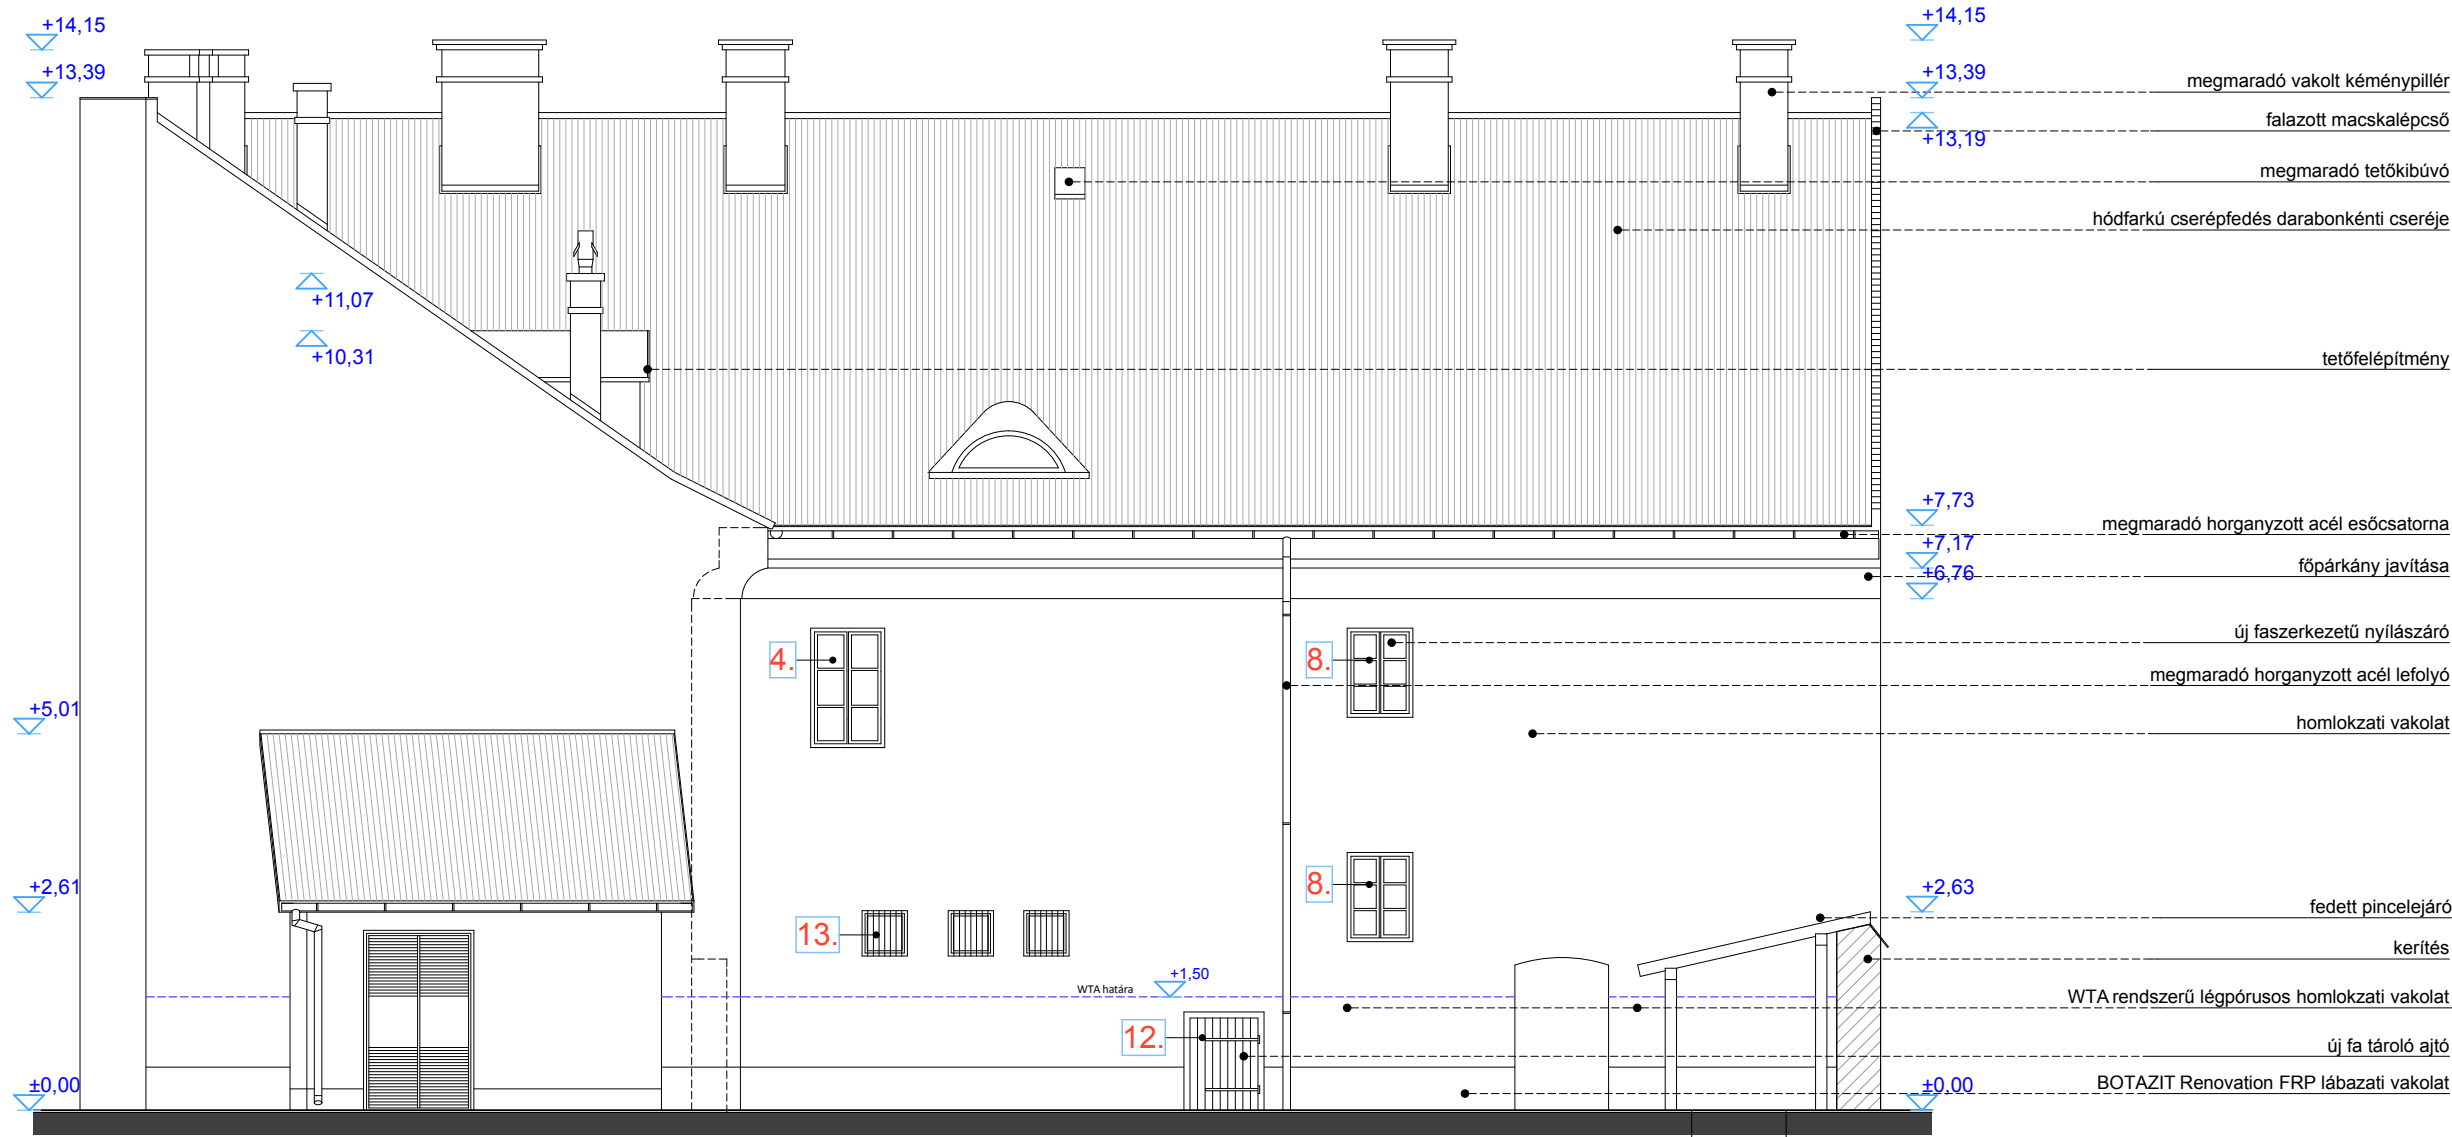
Felújítás:

- cserépfedés átnézése után darabonkénti cseréppótlás szükséges
- bádogos szerkezetek megmaradók
- a főpárkányon lévő homlokdeszkát cserélni szükséges, a főpárkány állapota megfelelő, kisebb javítás szükséges
- az osztópárkány feletti vakolatmező megtisztítás utáni simítóvakolása
- alsó vakolatmező leverése +1,50 m magasságig (portálok teteje) téglafugák kikaparása után nedvesség elleni védelem Reversion rendszerrel.
- Új WTA szellőző és szárítóvakolat felhordása, StoColor Lotusan homlokzatfesték.
- új 3 cm vastag kő lábazat
- működő osztópárkány és portálkeret, valamint a bejárati kő keret szerkezeteket javítani, tisztítani és pótolni szükséges
- a homlokzati színek meghatározása az örökségvédelmi hatósággal helyszíni bejárson, színminta alapján kerül kiválasztásra.

Nyílászárók:

1. jelű: új faszerkezetű ablak (6 db)
2. jelű: új faszerkezetű ablak (2 db)
3. jelű: megmaradó faszerkezetű ablak (1 db)
4. jelű: új faszerkezetű ablak (4 db)
5. jelű: új kölső szárny, belső megmaradó rétegragasztó hőszigetelt üvegezésű faablak (1 db)
6. jelű: megmaradó faszerkezetű ablak (4 db)
7. jelű: új faszerkezetű ablak (2 db)
8. jelű: megmaradó alumínium szerkezetű portál (5 db)
9. jelű: felújítására szoruló fa lépcsőházi ajtó (1 db)
10. jelű: felújítására szoruló fa pinceajtó (1 db)
11. jelű: új faszerkezetű tárolóajtó (1 db)
12. jelű: megmaradó faszerkezetű ablak (3 db)
